活用事例①：凍害により材料劣化が生じた橋梁下部工（橋脚）の評価事例

構造形式：2 径間単純非合成鋼鈹桁橋，張出し式 RC 橋脚
 橋 長：50.0m， 支間長：2@24.0m
 供用開始：1985 年（昭和 60 年）
 設計基準：昭和 55 年道路橋示方書
 環境条件：積雪寒冷地に架橋された国道橋
 スパイクタイヤの使用規制に伴い，1991 年から凍結防止剤が本格的に散布
 使用材料：AE 普通ポルトランドセメント（下部工）
 交差条件：河川（桁下空間の利用なし）

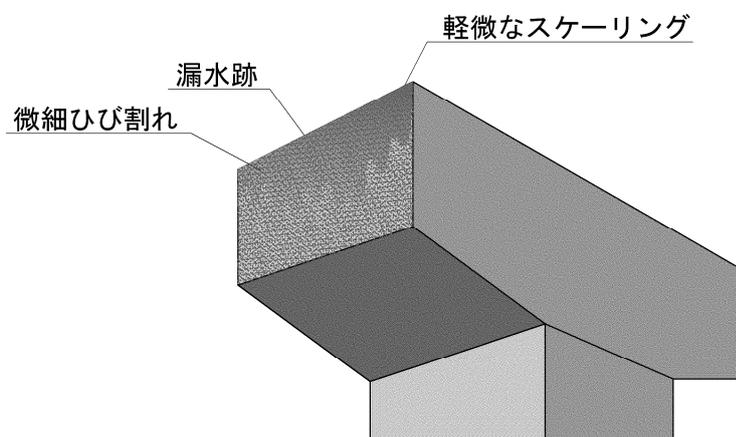
図 2.1 橋脚部で確認された外観変状

橋脚の上梁部や沓座面でコンクリートに微細なひび割れやスケーリングが確認されたが、粗骨材が全面に露出するような状態には至っていない(図 2.1 参照)。

桁端部の伸縮装置等からの漏水により、コンクリートに微細ひび割れやスケーリングが発生しているが、骨材や鋼材の露出までは至っていない。

変状の原因としては、①初期欠陥による変状、②外力や構造条件の変化等による変状、③環境作用による変状が考えられる。本変状の主な原因は③の環境作用で、桁端部の伸縮装置等から漏水に起因する凍結融解作用の繰り返しによって変状が生じたと推定される。

変状の種類は「微細ひび割れ」と「スケーリング」である。コンクリートの表面に発生したひび割れは微細なものであるが、スケーリングが生じていることから、劣化部の除去と表面保護を目的として断面修復工法を適用する。

断面修復工法は、左官工法、吹付工法および充填工法に分類されるが、本例の補修対象は部分的な「スケーリング」であるため、人力施工が可能な左官工法を適用する。なお、補修工法の詳細や留意点については、本指針〔構造物編〕の「3.2 各種補修工法の概要」を参考にするとよい。

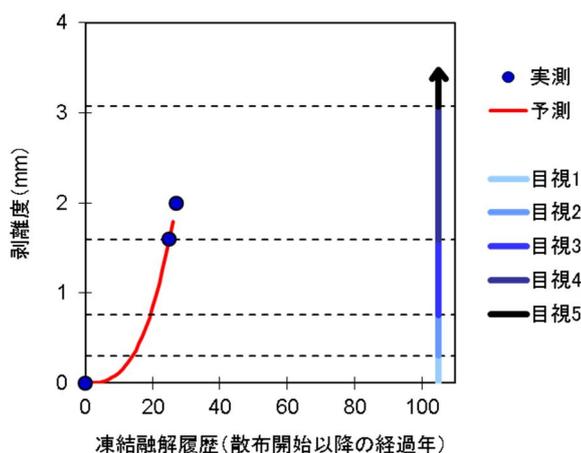
図 4.2 剥離度の予測および目視に関する評価の結果

図 4.2 は式 (4.2) をグラフ化し、かつ表 4.3 の値を書き入れたものである。

この図から、目視評価 5 点に達するのは 31 年目以降であることがわかる。よって、現時点（凍結防止剤散布より 27 年目）から 4 年後の 2022 年（竣工後 37 年）に、目視評価 5 点（粗骨材が全面露出する程の激しい剥離）に達するものと評価される。

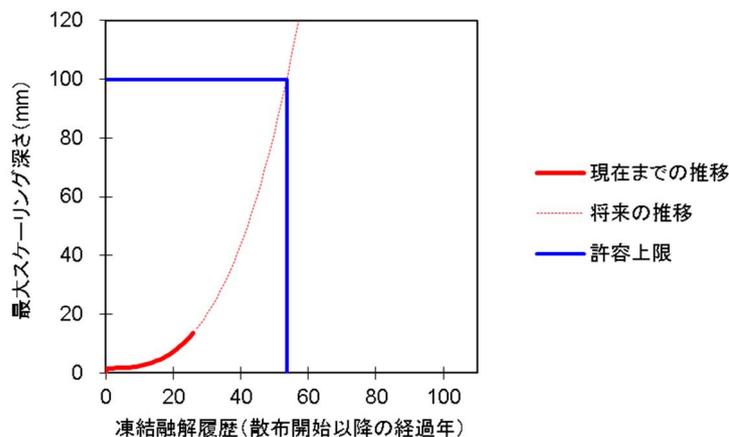
図 4.4 最大スケーリング深さが鋼材位置に達するまでの期間の評価の結果

式(4.3)より剥離度からスケーリング量, 図 4.3 (「普通ポルトランドセメント」, 「型枠面」)よりスケーリング量から最大スケーリング深さを調べ, 最大スケーリング深さが橋脚のかぶり厚である 100mm に達するまでの期間を予測した。

この図より, 最大スケーリング深さは, 凍結防止剤の散布開始から 54 年目に 100mm に達することがわかる。よって, 現時点(凍結防止剤散布から 27 年目)から 27 年後の 2045 年(竣工後 60 年)に鋼材露出に至るものと評価される^{注)}。
