# 北海道におけるコンクリートの 品質・耐久性向上に関する取組み

国立研究開発法人土木研究所 寒地土木研究所  
寒地保全研究グループ 耐寒材料チーム

## ②国土交通省における品質確保の試行工事

# 北海道における試行工事の取組み状況

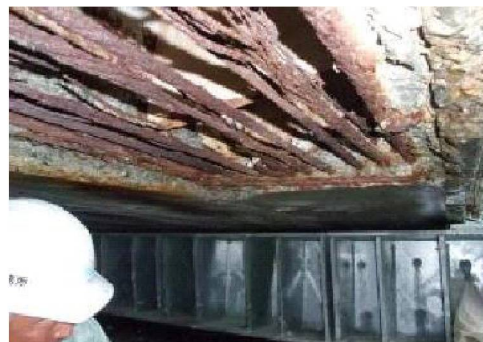
凍結防止剤による塩害

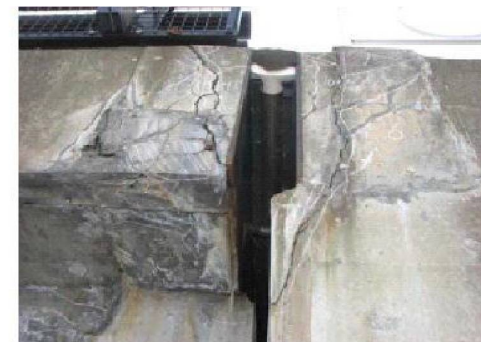
塩分環境下のASR

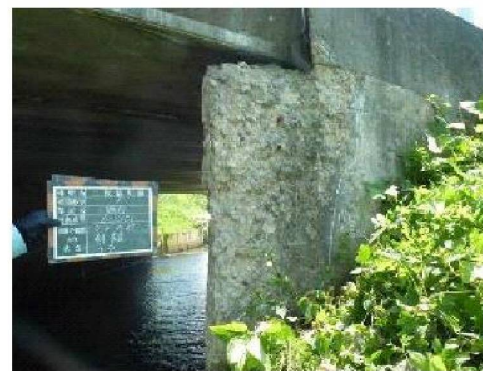
凍害

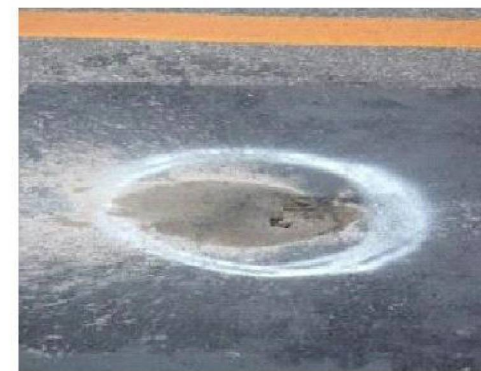
床版の砂利化

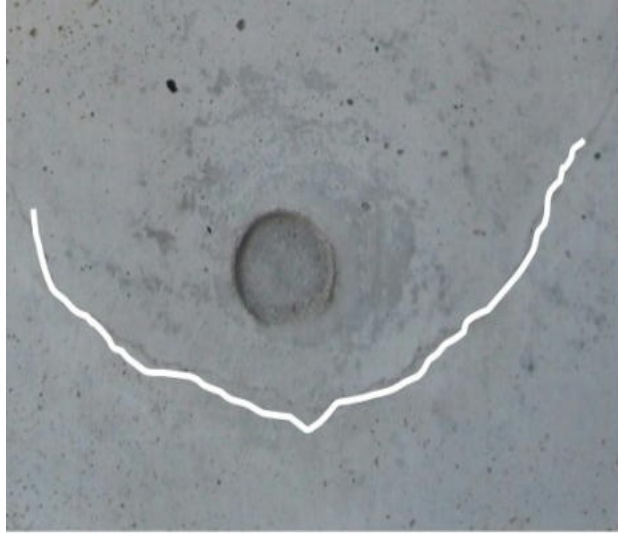
沈みひび割れ

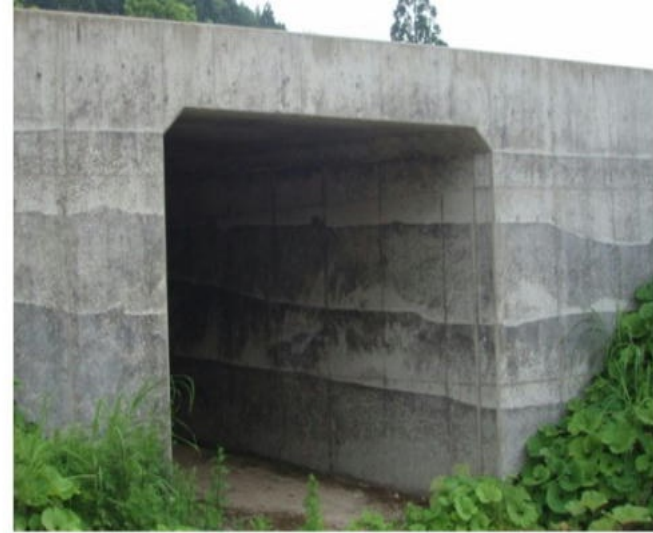
打重ね線

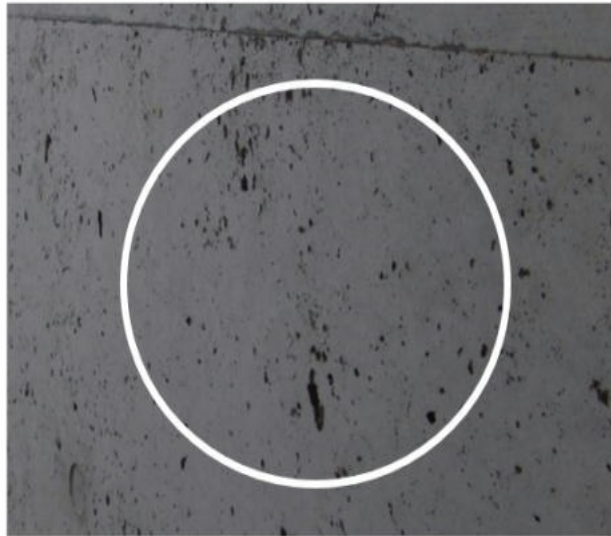
表面気泡

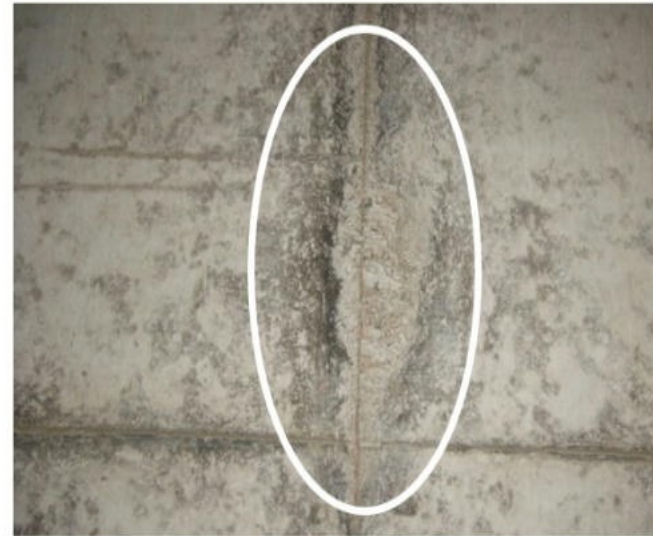
型枠継目のノロ漏れ

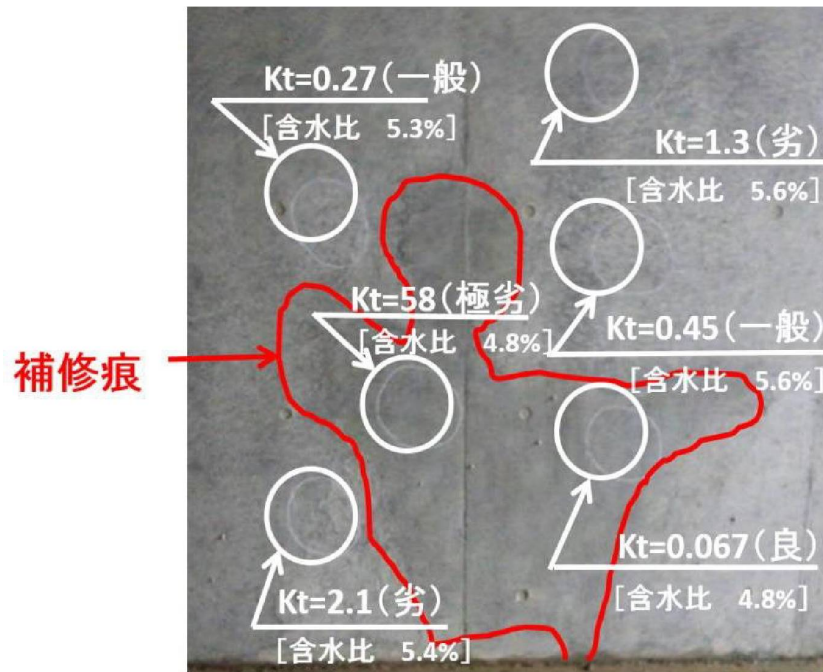
## 補修痕のある函渠

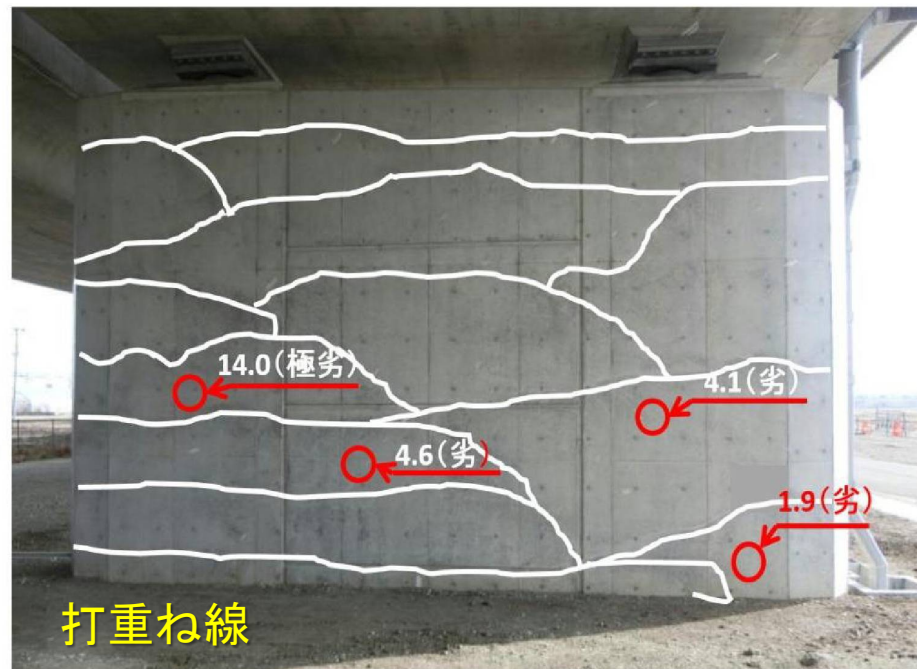
## 計画性の感じられない施工の橋脚

- ・劣化因子の一つである凍結防止剤混じりの水が浸透しやすいコンクリートとなっている
- ・強度と出来形を中心とする検査のため、施工中に生じる不具合があっても、補修すれば検査に合格する

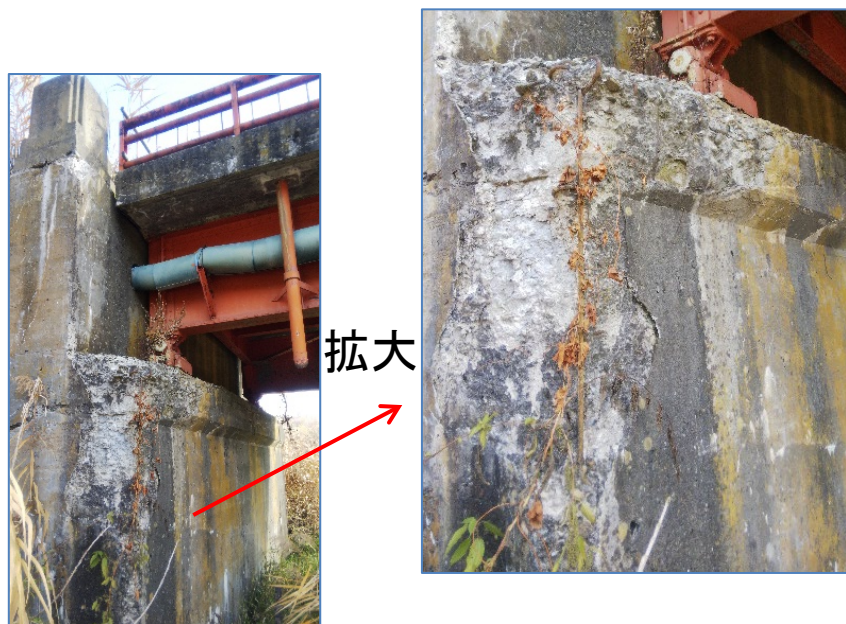
町道橋（凍結防止剤散布不明）

1954年建設の橋台の劣化状況  
（特徴）内部ひび割れ（断面欠損）

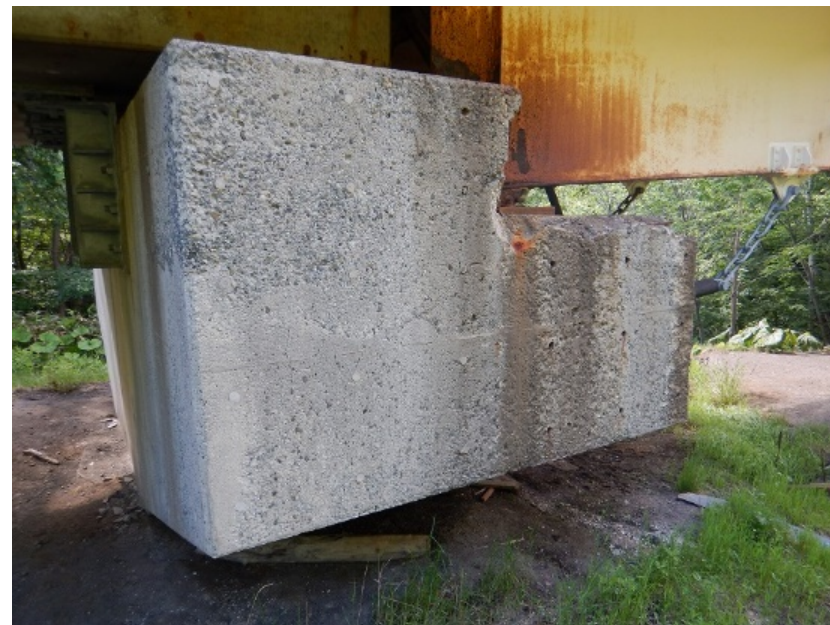
国道橋（凍結防止剤 21t/km）

1986年建設の橋脚の劣化状況  
（特徴）スケーリング劣化

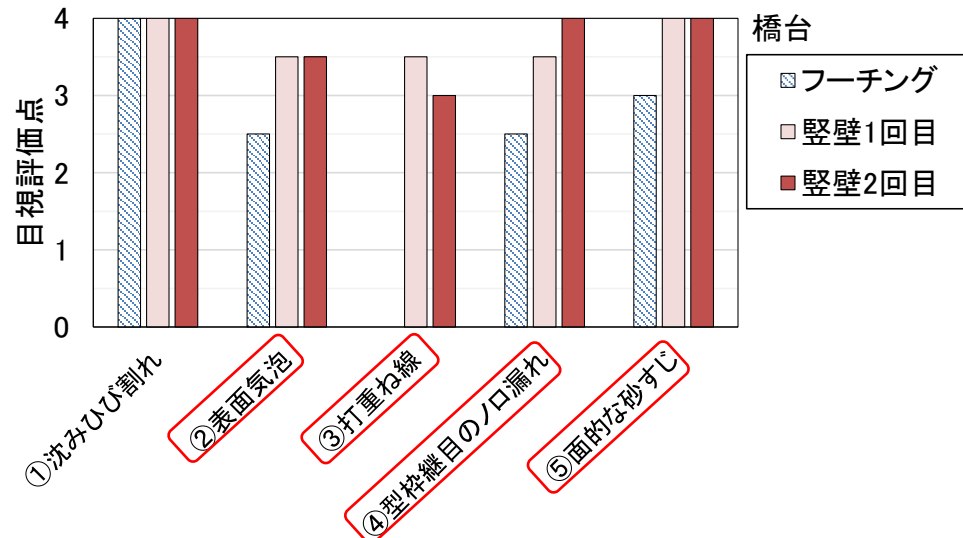
- ・外気温5℃ 雨(2018.11.12)
- ・結束線1本除去指示
- ・人員:現場代理人・現場技術者が作業  
→監督・指示者がいない
- ・雨水の浸入が多い(降雨対策の指示)
- ・バイブレータの鉄筋への接触
- ・引き抜き跡多数(引抜き方法指示)

橋台の目視評価(1面のみで実施)

表層目視評価(1週間後):最終打設部分の締固めが不十分で気泡や砂すじが多い

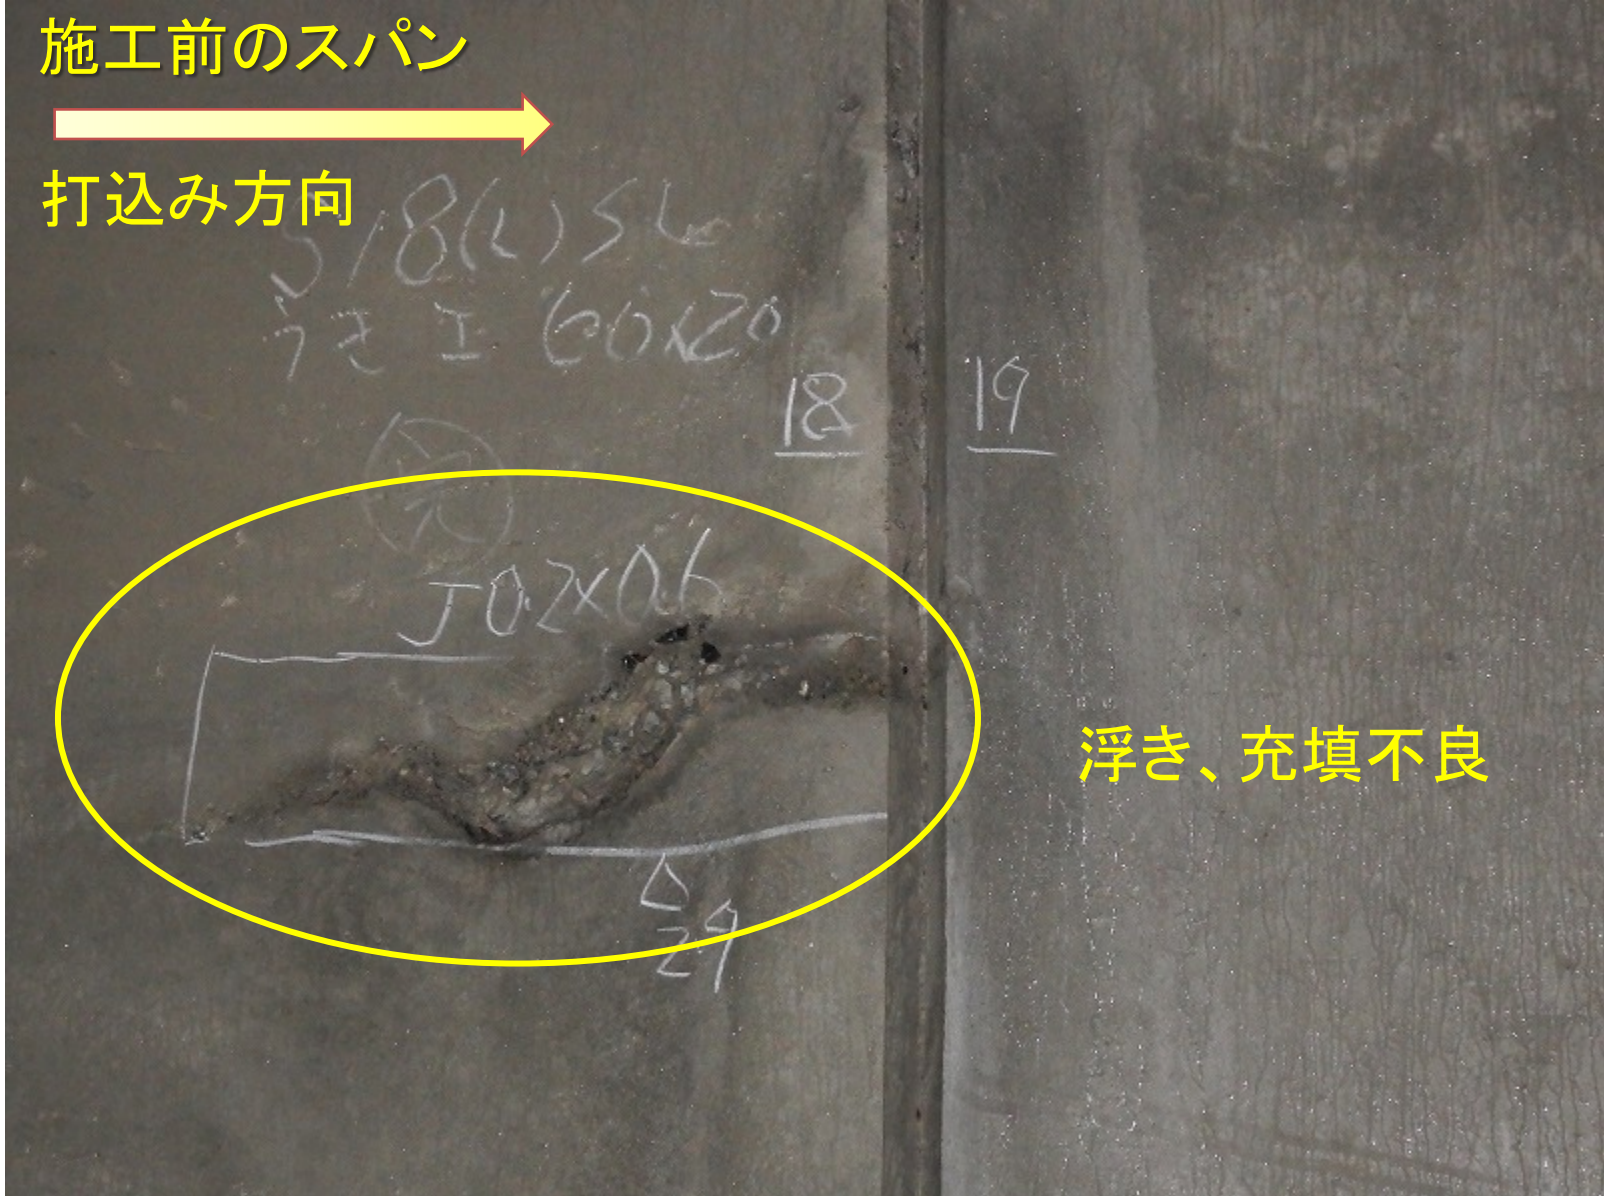
浮き、充填不良

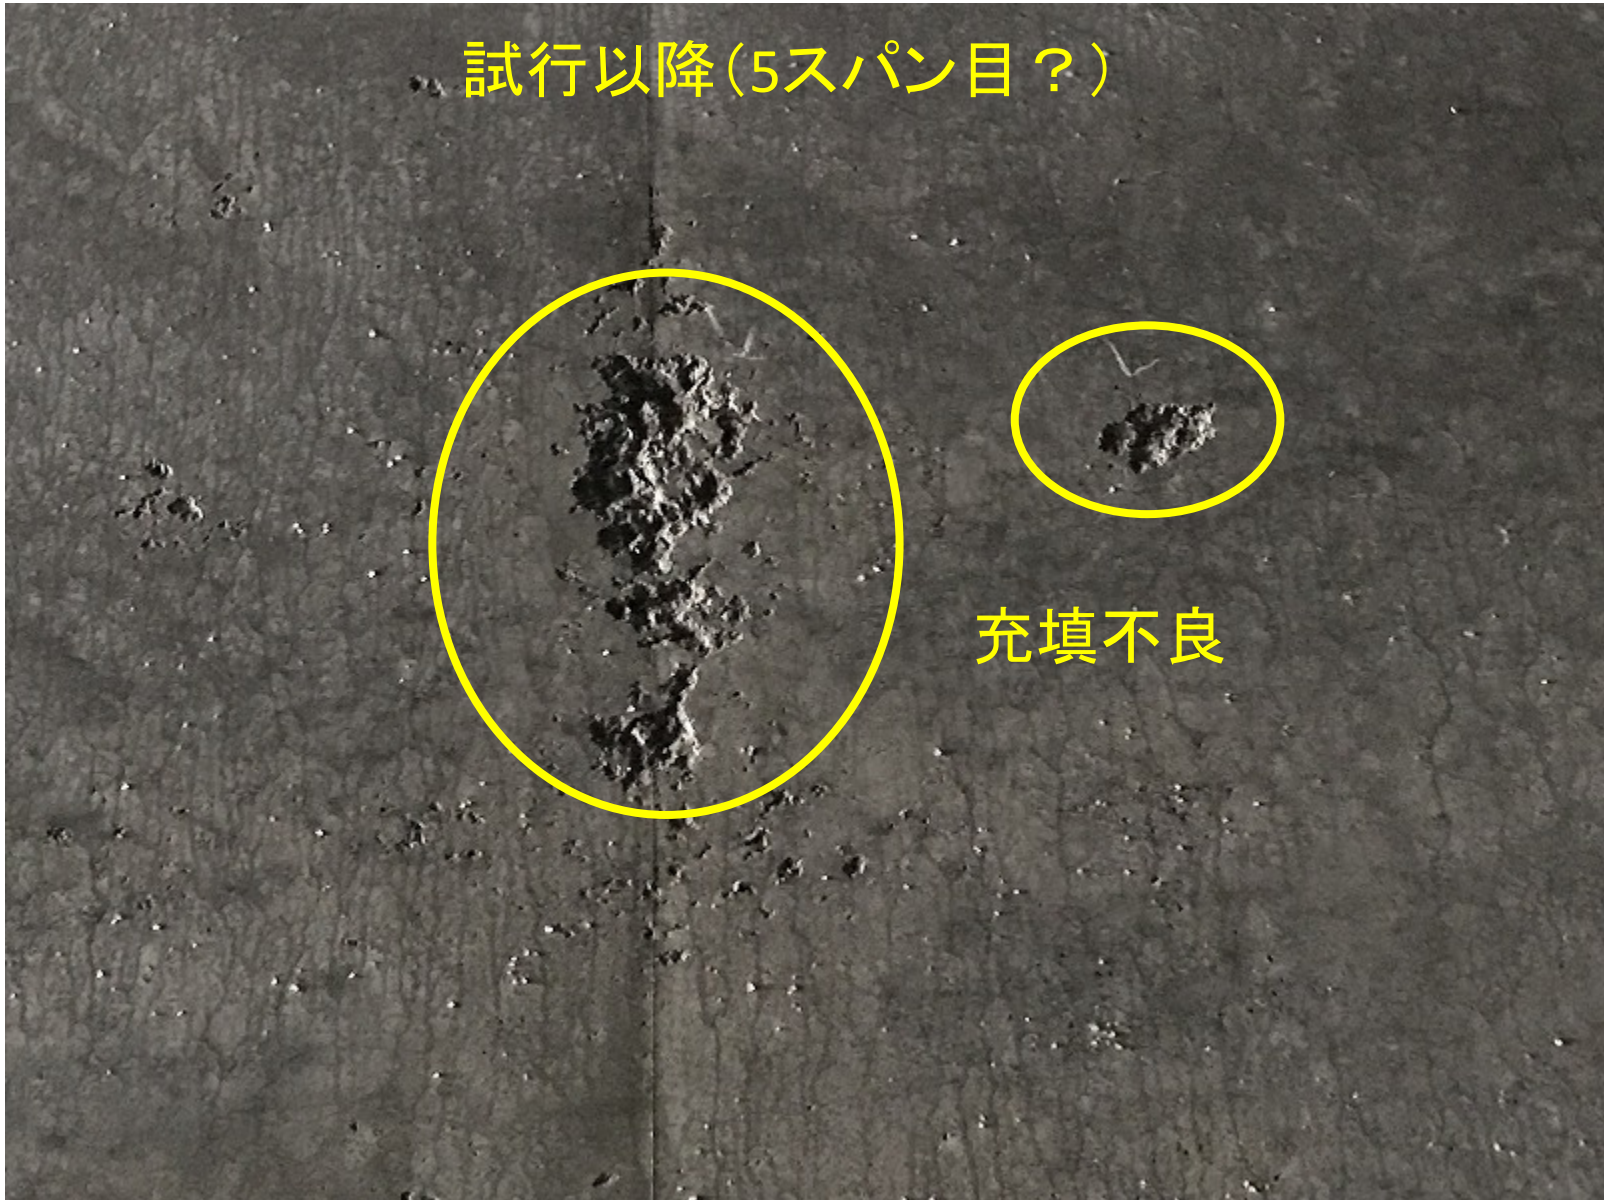
試行以降(5スパン目?)

充填不良

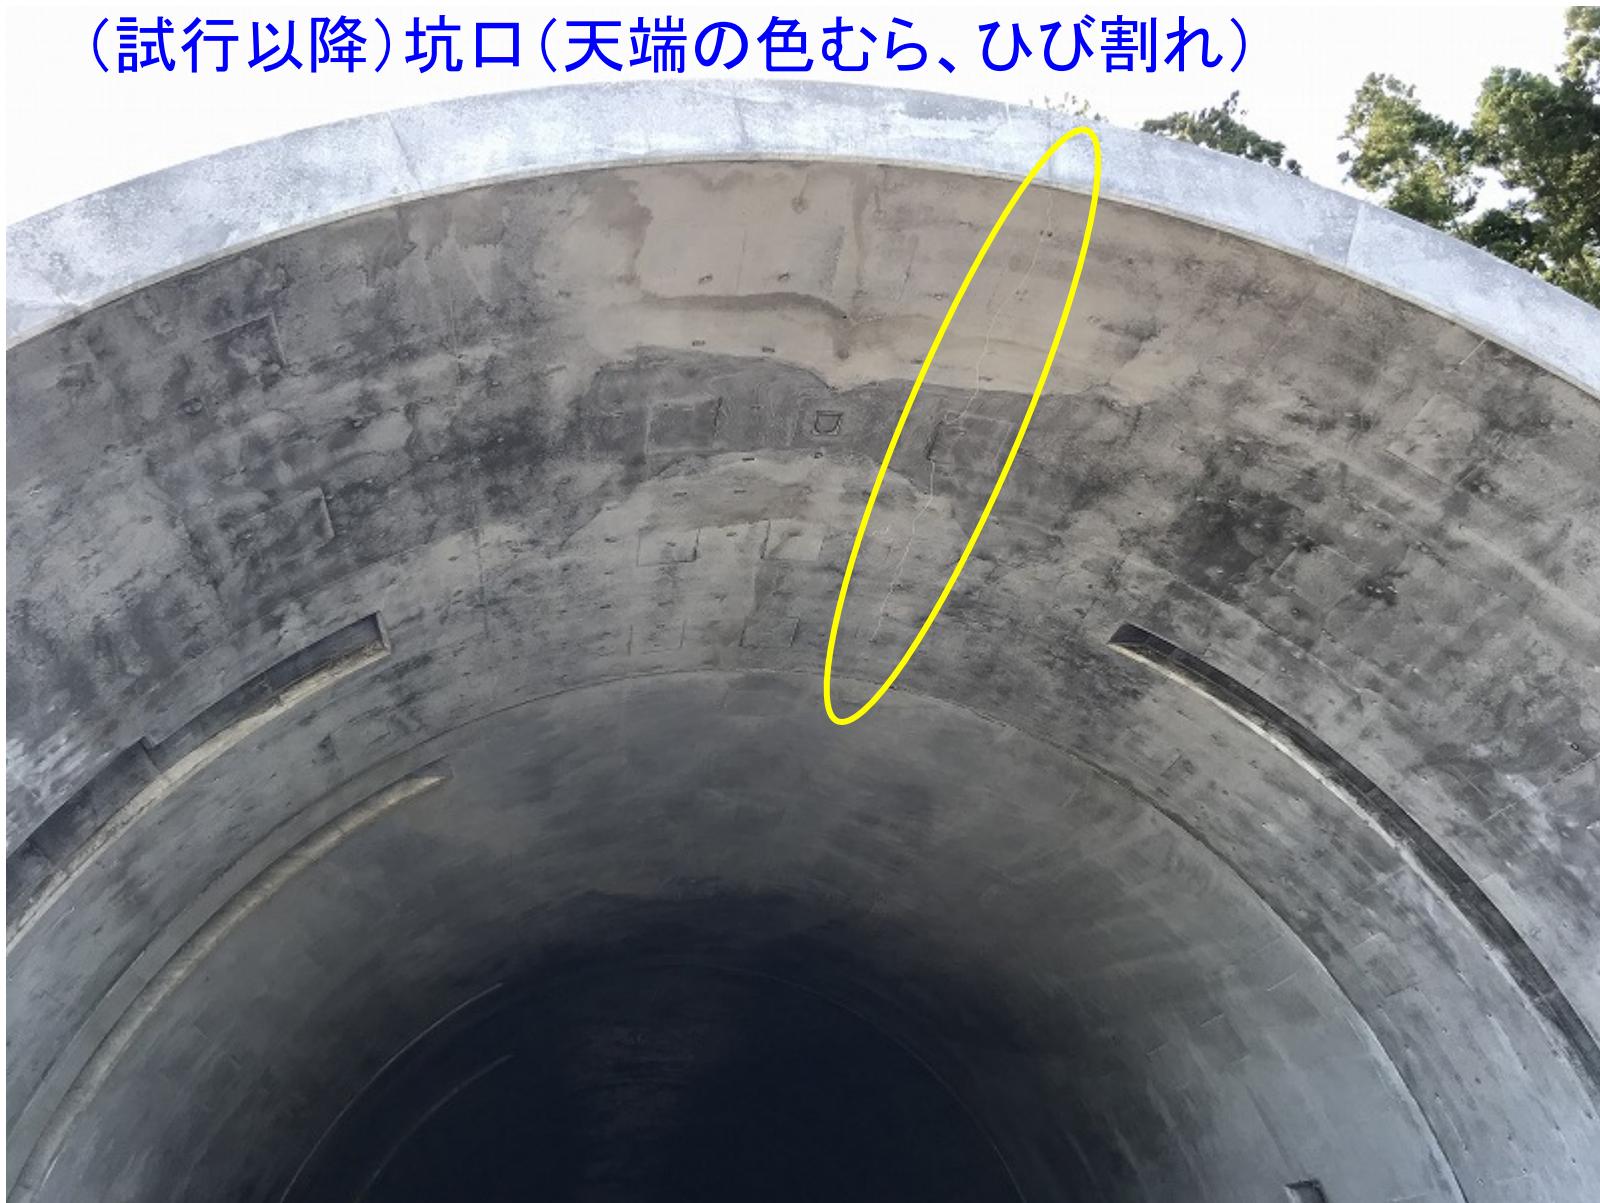
(試行以降)坑口(天端の色むら、ひび割れ)

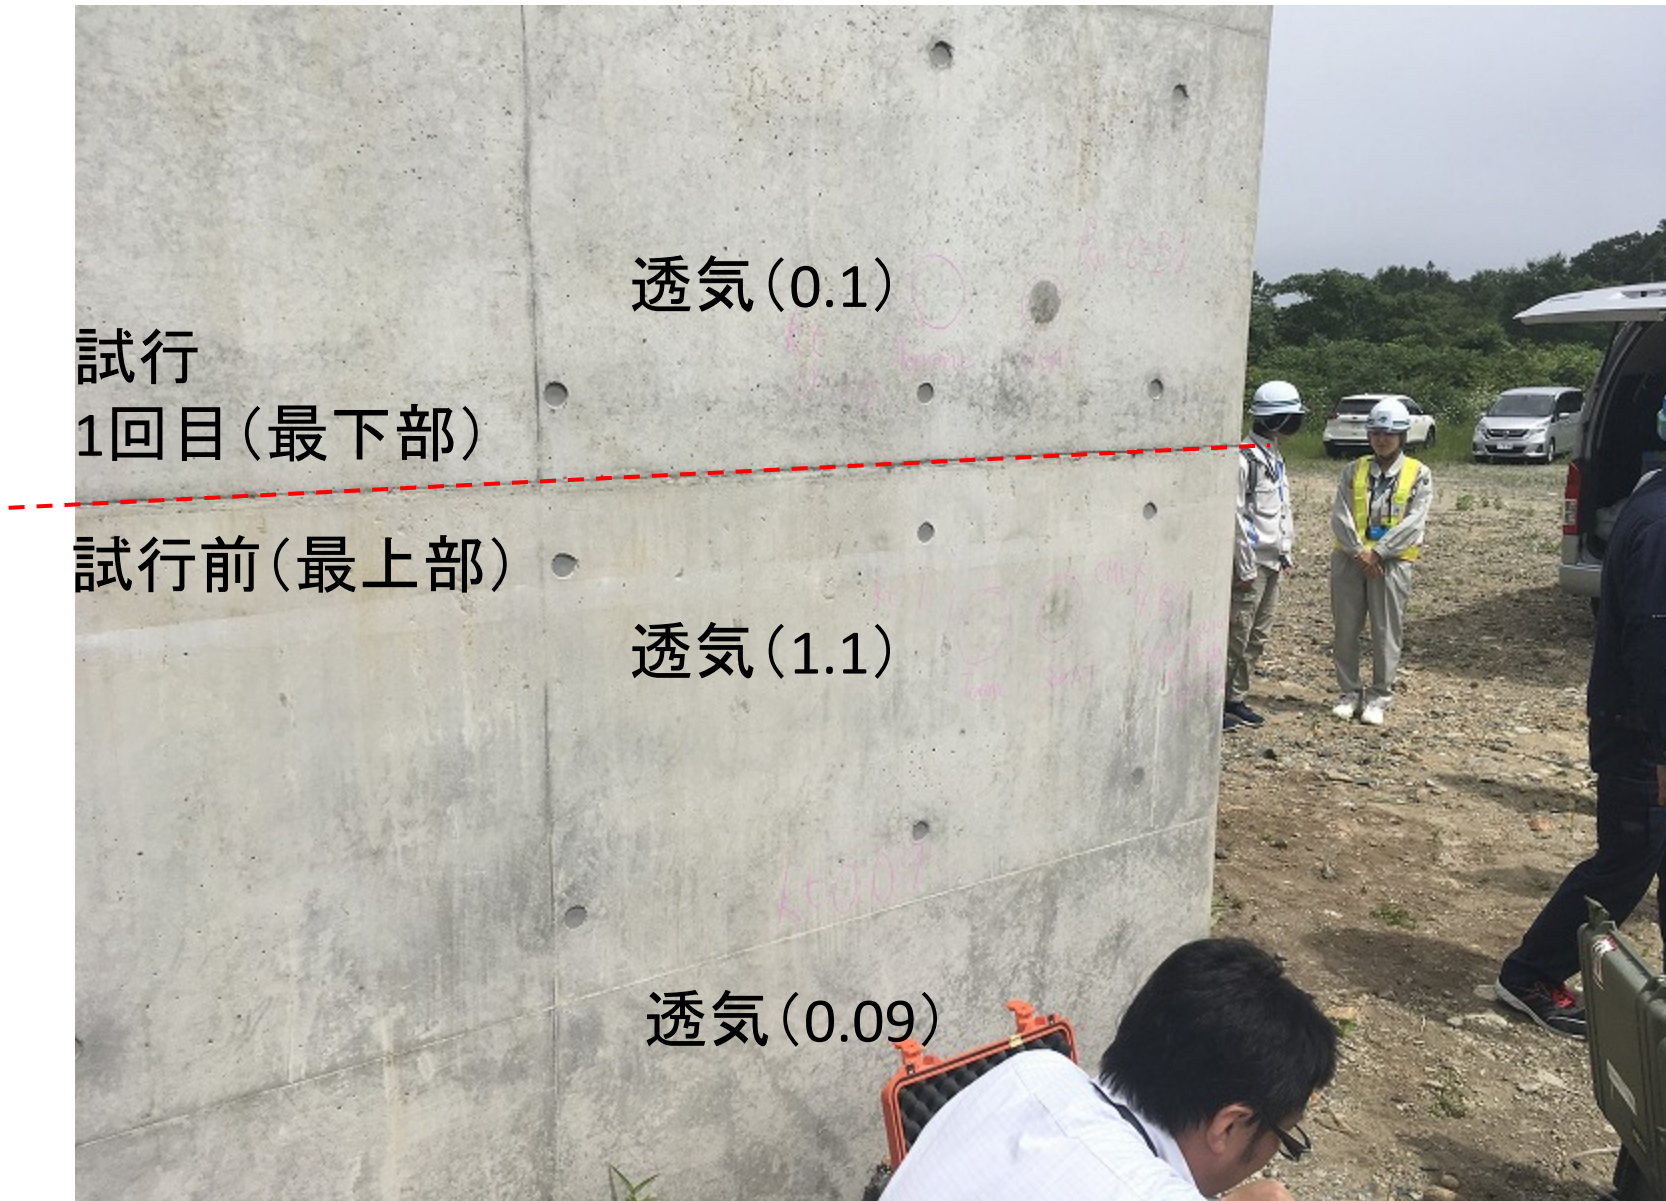
1回目(最下部)

透気(0.1)

試行前(最上部)

透気(1.1)

透気(0.09)

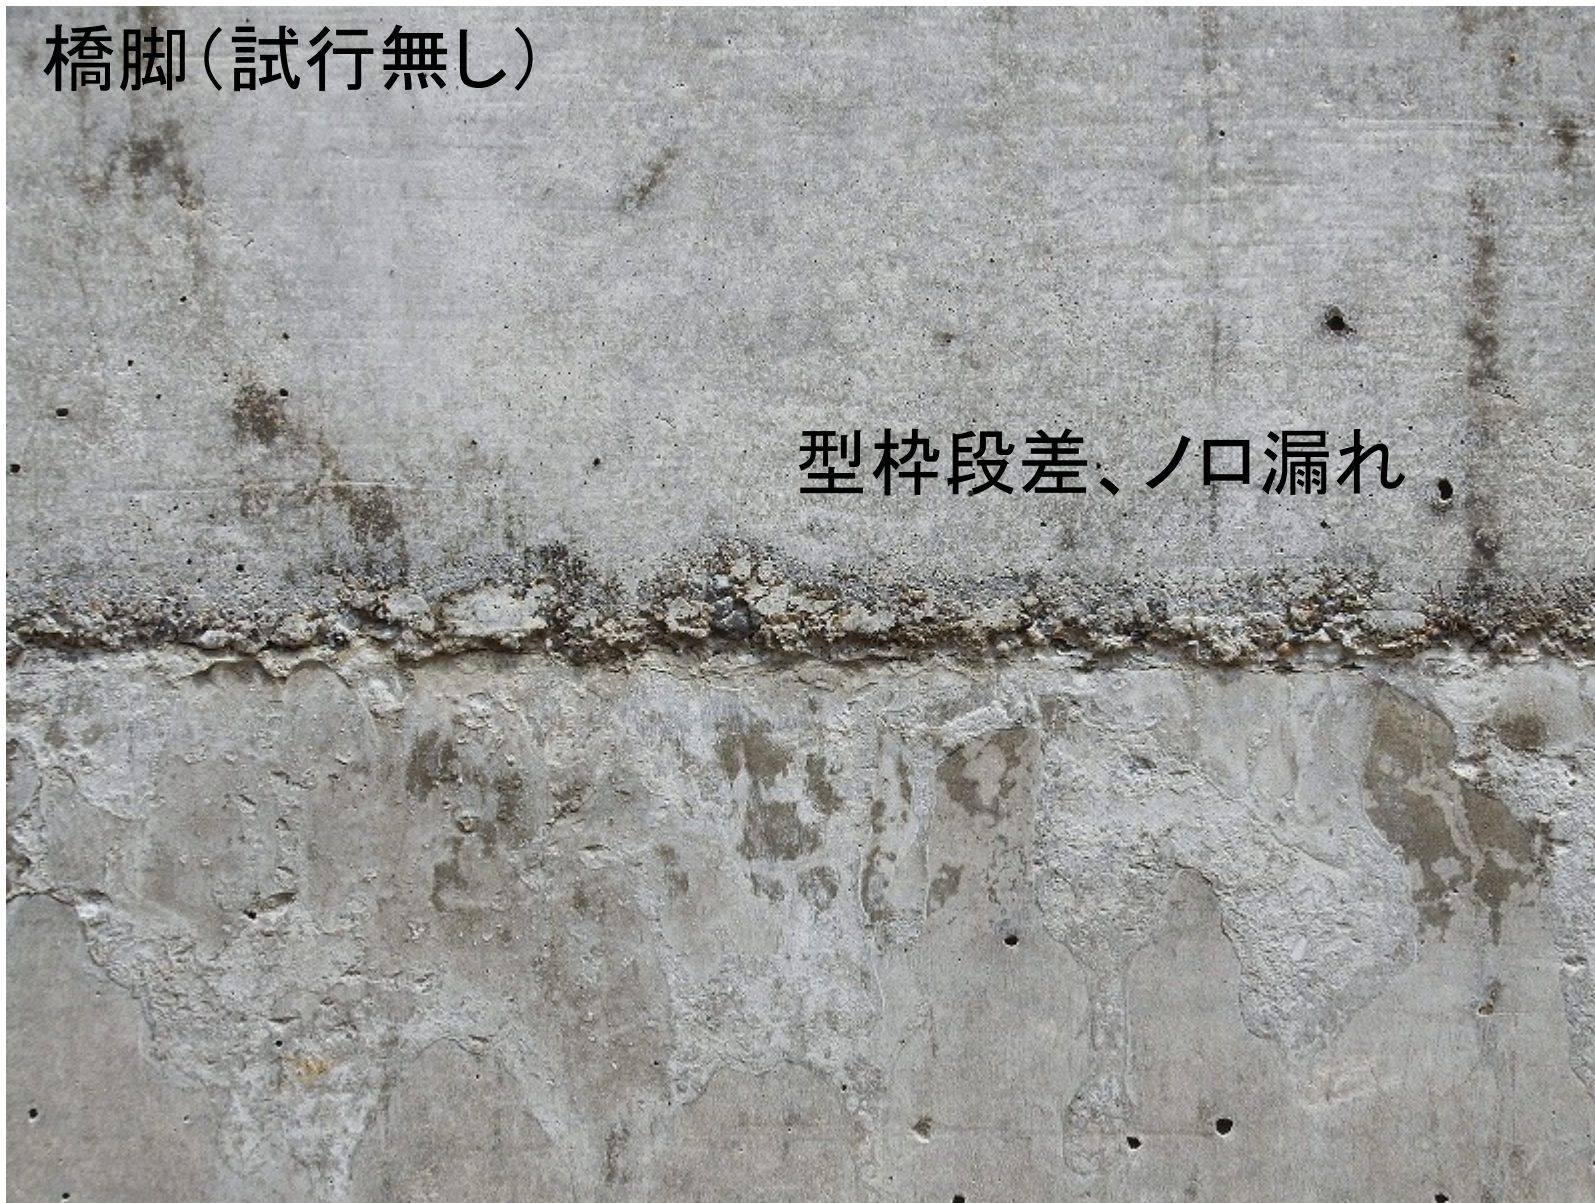
橋脚(試行無し)

型枠段差、ノ口漏れ

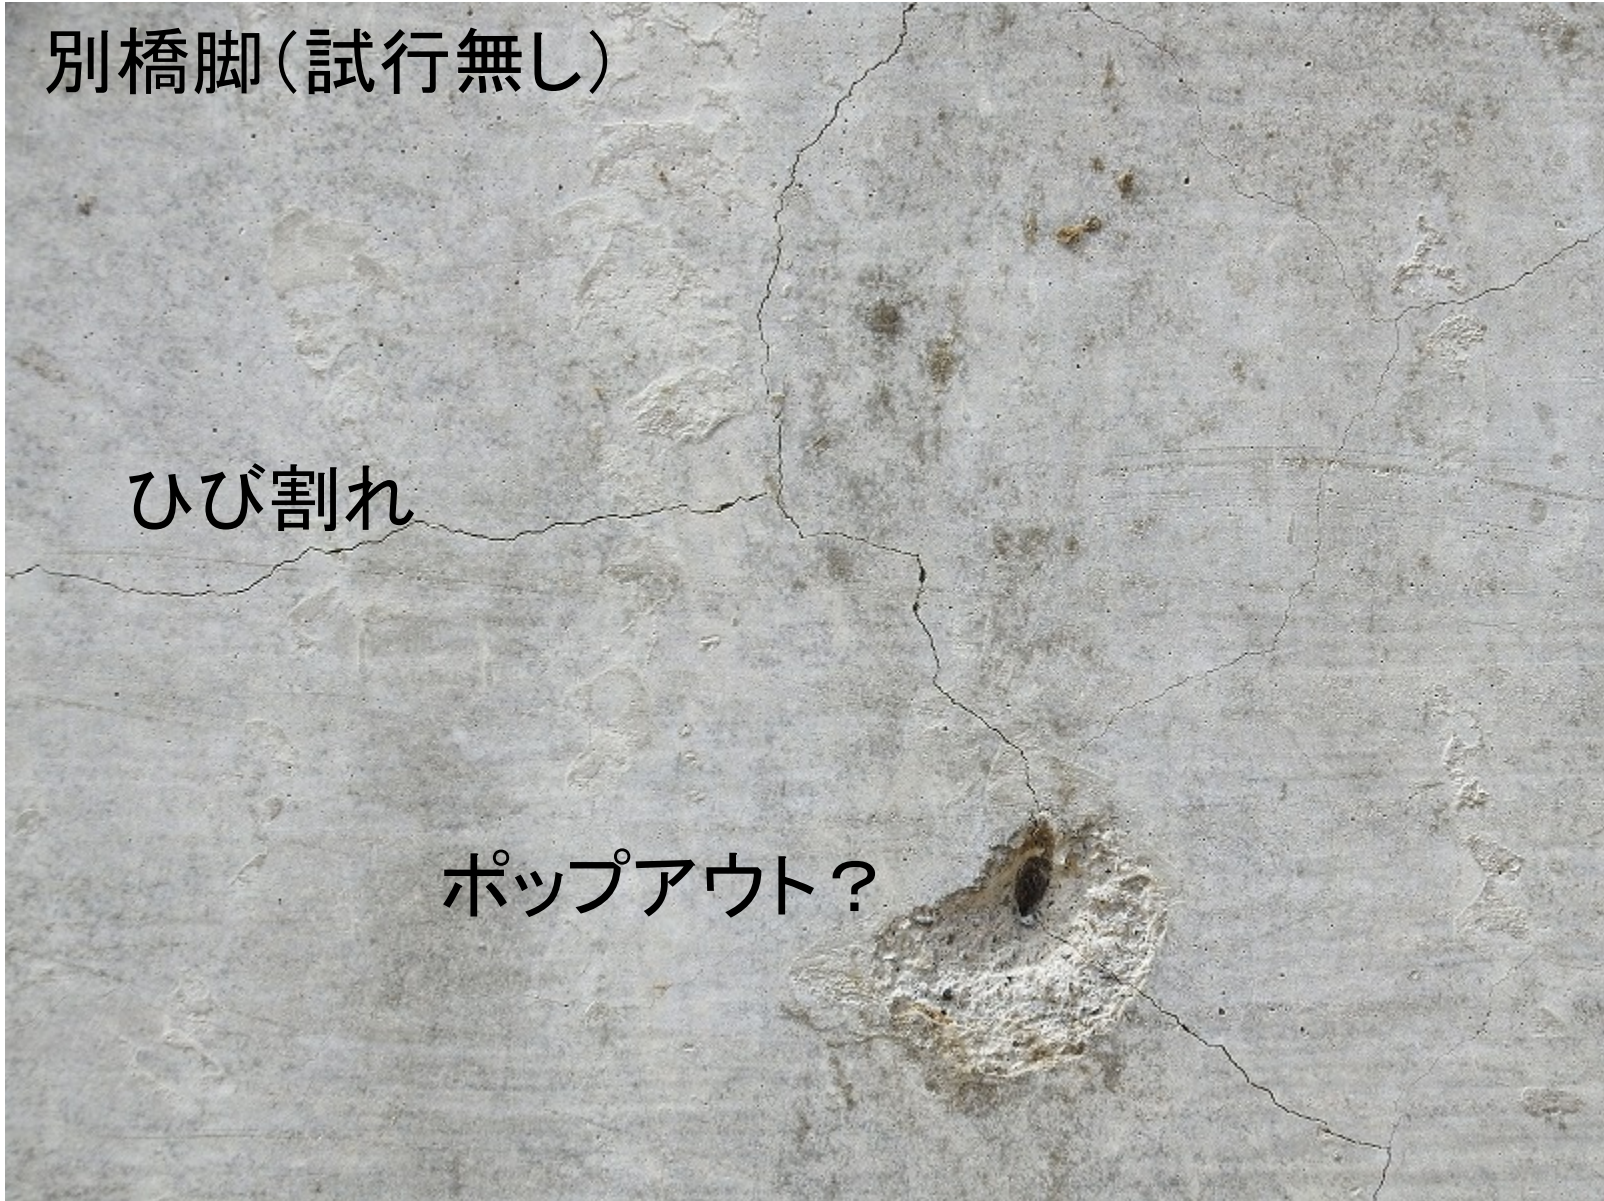
別橋脚(試行無し)

ひび割れ

ポップアウト?
