# 劣化したコンクリート構造物の構造性能 評価研究小委員会

～ 活動報告会 ～

北海道土木技術会  
コンクリート研究委員会

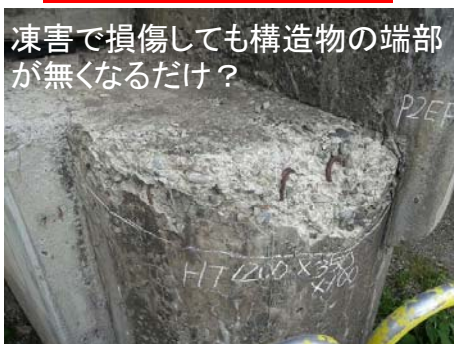
凍害で損傷しても構造物の端部が無くなるだけ？

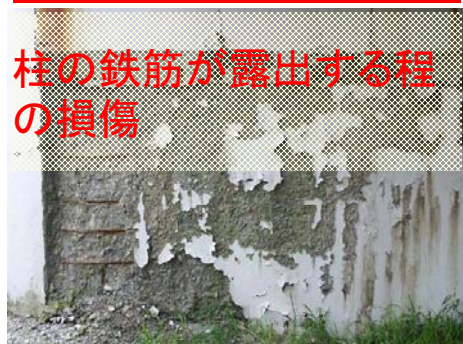
柱の鉄筋が露出する程の損傷

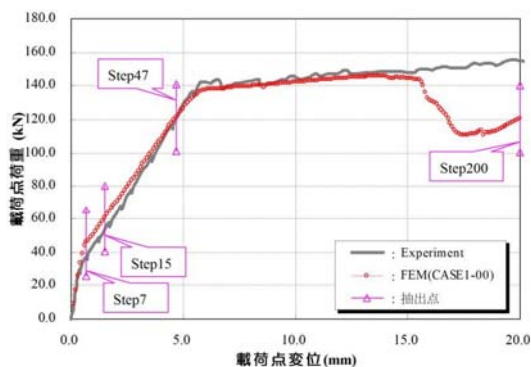
図 3.6.9 載荷点荷重-変位関係の比較および変化点の抽出

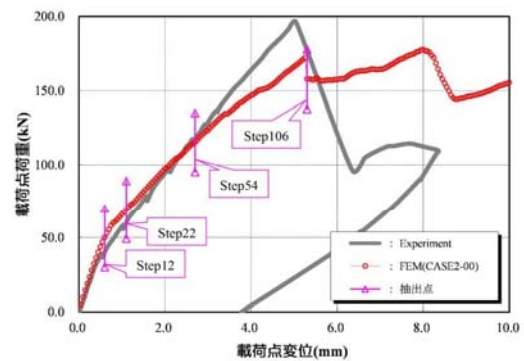
図 3.6.24 載荷点荷重-変位関係の比較および変化点の抽出

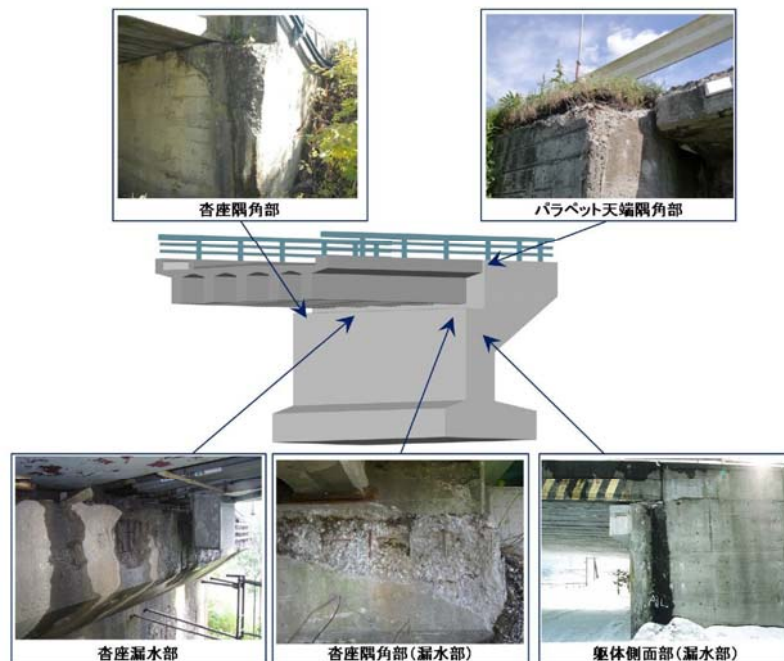
図 4.3.5 道路橋の凍害による劣化事例(5/8) 橋台

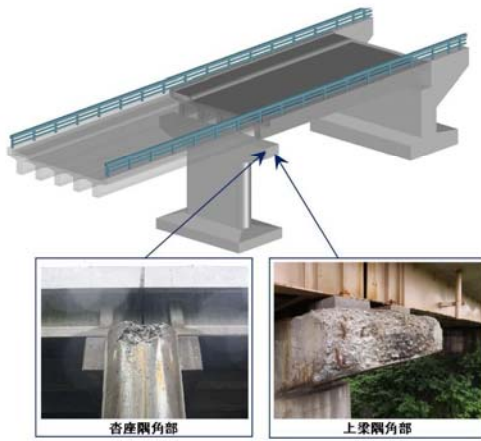
図 4.3.6 道路橋の凍害による劣化事例 (6/8) 橋脚①

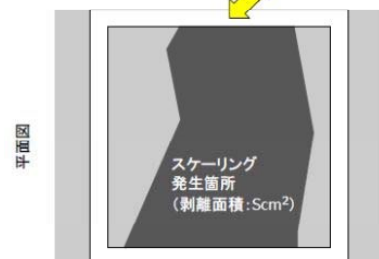
枠(50×50cm)

【剥離度の測定状況および測定要領】

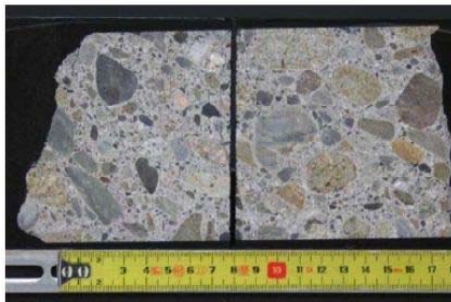
【可視光】

【紫外線照射】

写真 4. 4. 7 凍害で劣化したコンクリートの微細ひび割れ観察事例
