水辺のコンクリート性能調査研究

報 告 書

北海道土木技術会コンクリート研究委員会
水辺のコンクリート性能調査研究小委員会

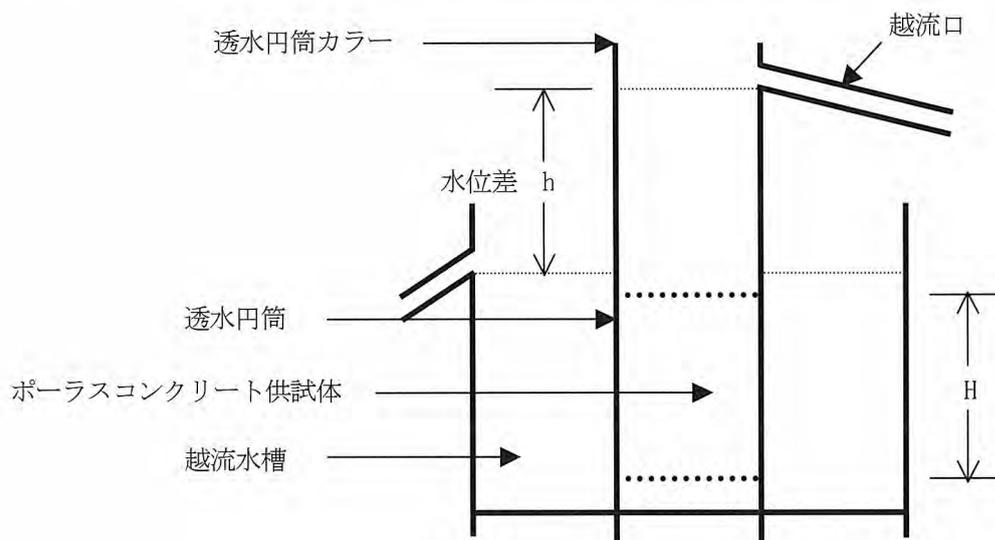
図 3.2.1 透水試験装置(円柱供試体)

一般的に採用される試験方法で2003年にJCIにより改定されている案を紹介する。

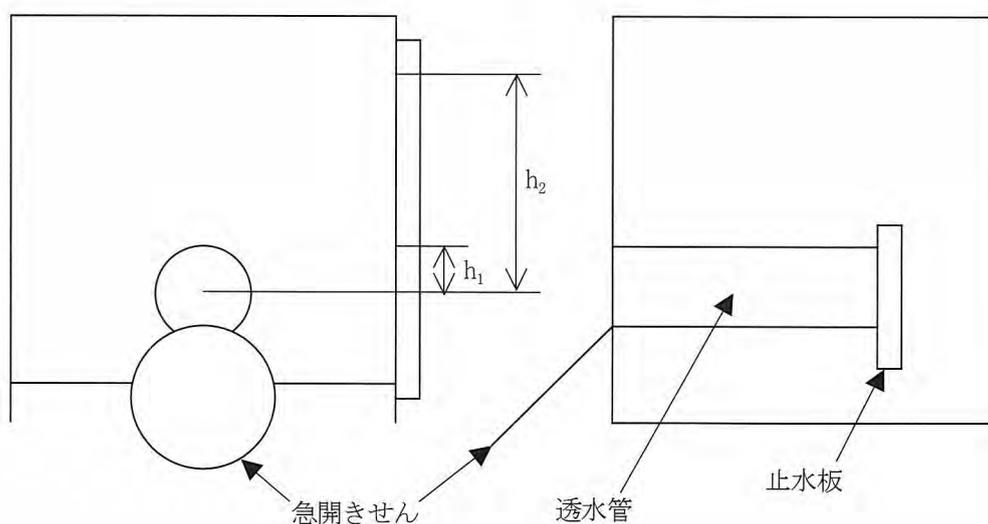
図 3.2.2 透水試験装置(管用変水位)

- a) 用いる試験体は管状であり長さ方向に同じ断面を持つものとする。
- b) 変水位試験装置に位置された透水管を通過排出されることによって生じる試験装置内の水位降下とその経過時間を観察、透水係数を算定する。
- c) 用いる容器(水槽)は試験体より透水排水される水量に対して十分な量を貯留できるものとする、用いる容器は十分な水密性のあるものとする、また止水板と管の間には隙間が生じてはいけない。

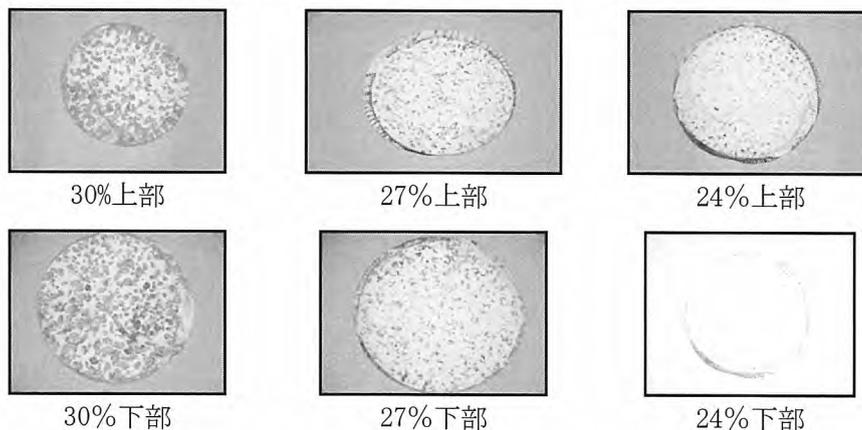
写真 3.2.26 ペーストの付着状況

d) 紙へのペーストの付着状況の観察を行う。(写真 3.2.26)

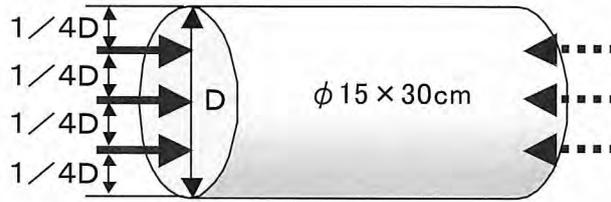
図 3.3.1 超音波伝播速度測定方法

試験は、圧縮強度試験を JIS A 1108、空隙率試験を「ポーラスコンクリートの空隙率試験方法(案)」¹⁾により行った。超音波伝播速度の測定は、超音波測定装置(周波数 28kHz、センサー寸法 φ20×130mm)を用い、図 3.3.1 に示す様に対向法により 1 本あたり 3 カ所測定し、測定値は 3 カ所を平均して整理した。供試体表面とセンサーとを十分に接触させるためにワセリンを用いた。また、比較のためコンクリートの圧縮強度と良い相関をもつ^{9),10)} 縦振動によるコンクリートの動弾性係数を JIS A 1127 に従って測定した。

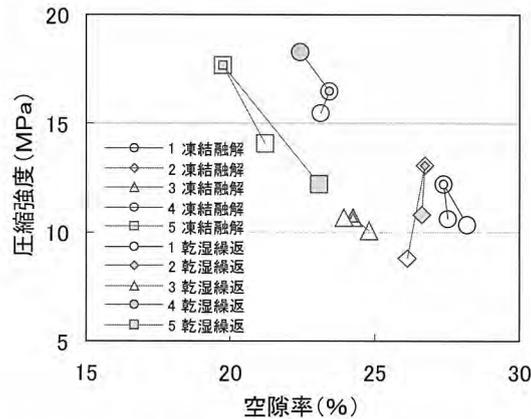
図 3.3.2 劣化の前後における圧縮強度の変化

図 3.3.2 に各供試体の強制劣化の程度を圧縮強度試験で確認した結果を示す。図中、強制劣化前の値は二重マーカーで示している。劣化の前後で圧縮強度を測定している供試体は異なり、空隙率も異なるため、強制劣化によって圧縮強度が低下したかの判断はできない。

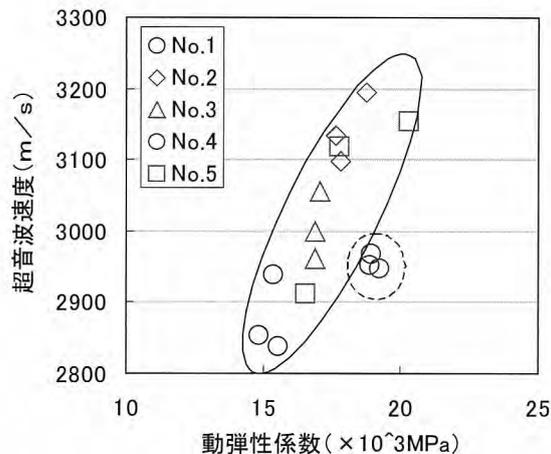
図 3.3.3 動弾性係数と超音波速度

図 3.3.3 に動弾性係数と超音波速度の関係を示す。図は強制劣化前の供試体で整理している。動弾性係数と超音波速度の間には相関関係が見られるが、本試験の中で最も粗骨材の最大寸法が小さい No. 4 供試体はこれらの関係よりややはずれている。

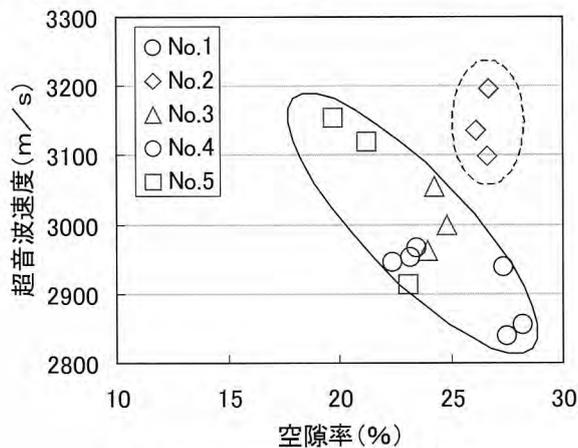
図 3.3.4 空隙率と超音波速度

図 3.3.4、図 3.3.5 に空隙率と超音波速度、空隙率と動弾性係数の関係を示す。図は強制劣化前の供試体で整理している。空隙率と超音波速度の間には相関関係がみられるが、本試験の中で最も粗骨材の最大寸法が大きい No. 2 供試体はこれらの関係よりややはずれている。

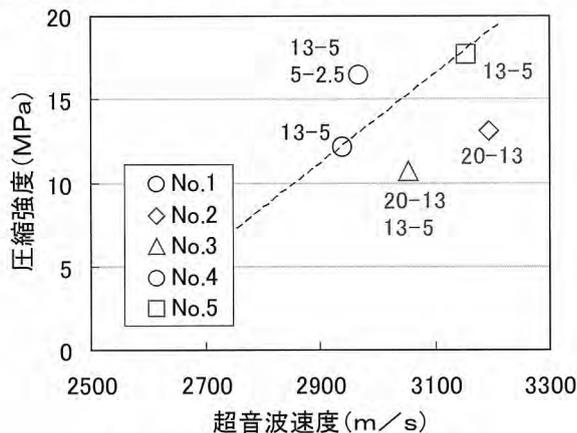
図 3.3.6 超音波速度と圧縮強度

図 3.3.6、図 3.3.7 に超音波速度と圧縮強度、動弾性係数と圧縮強度の関係を示す。図は強制劣化前の供試体で整理している。解析点数は少ないが、超音波速度が大きいほど圧縮強度が大きい傾向があり、動弾性係数も同様の傾向を示している。

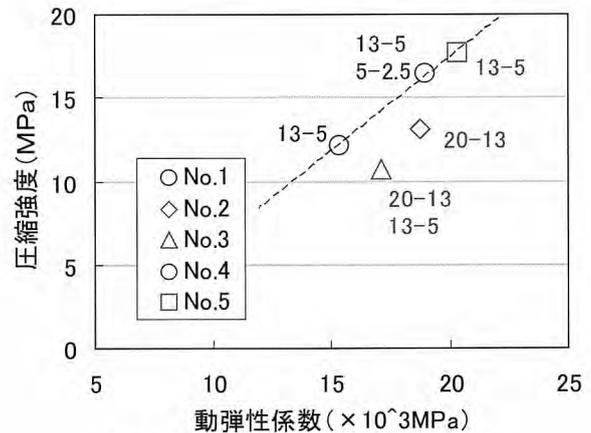
図 3.3.7 動弾性係数と圧縮強度

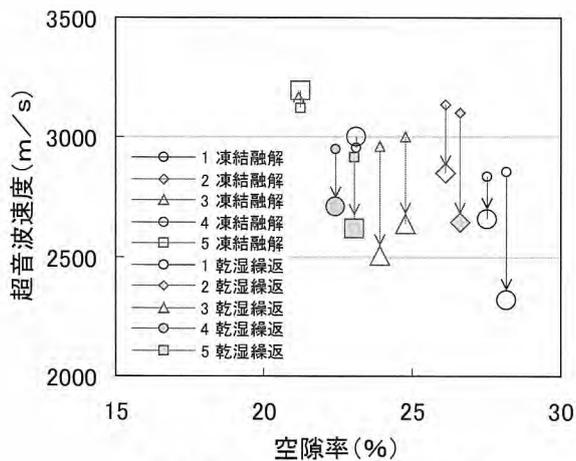
図 3.3.8 空隙率と超音波速度

図 3.3.8、図 3.3.9 に空隙率と超音波速度、空隙率と動弾性係数の関係を示す。図中、マーカーの小さい方は劣化前、大きい方は劣化後を示している。多くの供試体は強制劣化後に超音波速度が小さくなった。これらの傾向は同様に動弾性係数においても見られた。また、No. 4、5 の凍結融解劣化において、超音波速度、動弾性係数の低下が少ないのは、他の供試体に比べ空隙率、空隙径が小さいためと考えられる。

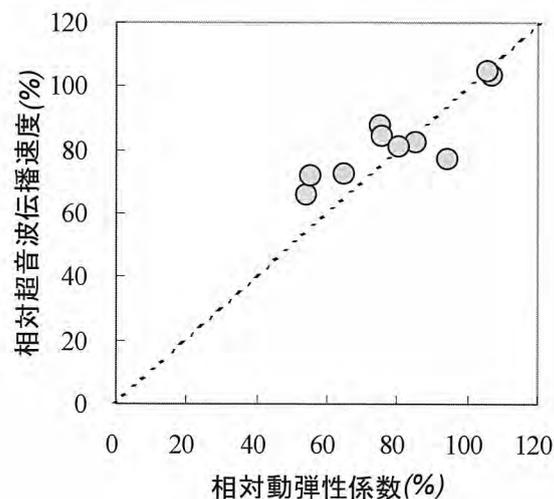
図 3.3.10 相対動弾性係数と相対超音波伝播速度

そこで、本試験により得られた結果から相対動弾性係数及び相対超音波伝播速度を算出し、超音波法による劣化度の評価を試みた。図 3.3.10 に相対動弾性係数と相対超音波伝播速度との関係を示す。

図 3.3.10 より、相対動弾性係数と相対超音波伝播速度には比較的高い相関が認められた。したがって、超音波法によりコンクリートの劣化を評価できるものと思われる。

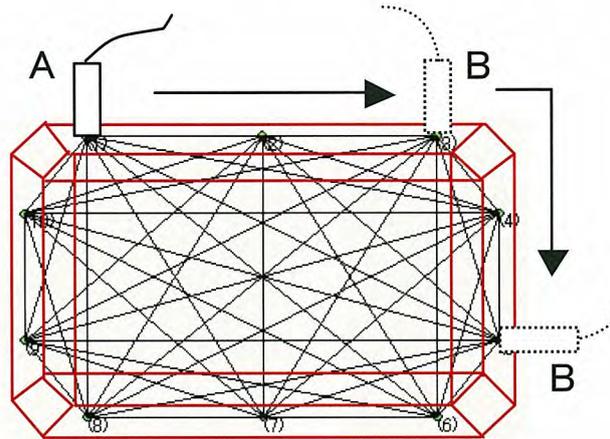
図 3.4.3 超音波透過方向

ポーラスコンクリートブロックは、40-20mmのブロックと5-2.5mmのブロックそれぞれについて護床部と法面部より選定した。調査は、超音波測定装置のセンサーをあてる箇所の植物、砂、泥、劣化ペースト部を金ブラシで取り除いた後、超音波測定装置(周波数 28kHz、センサー寸法 $\phi 20 \times 130\text{mm}$)を用い、ブロックの突起部(約 $700 \times 400\text{mm}$)の側面にセンサーをあてて対向法で行った。透過方向は図 3.4.3 に示すとおり全測点間で行い、一例として(株)間組のトモグラフィーを作成するソフトを用いて解析した。この方法では実コンクリート構造物の平面的な品質の分布を表すことにより、内部と表面の品質の違いを定性的に示すことが可能である。

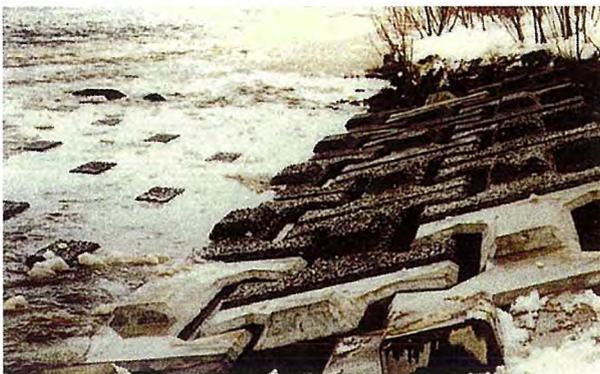
写真 3.4.1 設置直後のポーラスコンクリートブロック(平成7年)

本調査箇所は、平成7年のブロック設置時は写真 3.4.1 に示すとおり護床部は水中にあったが、今回の平成15年11月の調査時には写真 3.4.2 に示すとおり水量が少なく、護床ブロックは水面上にあった。

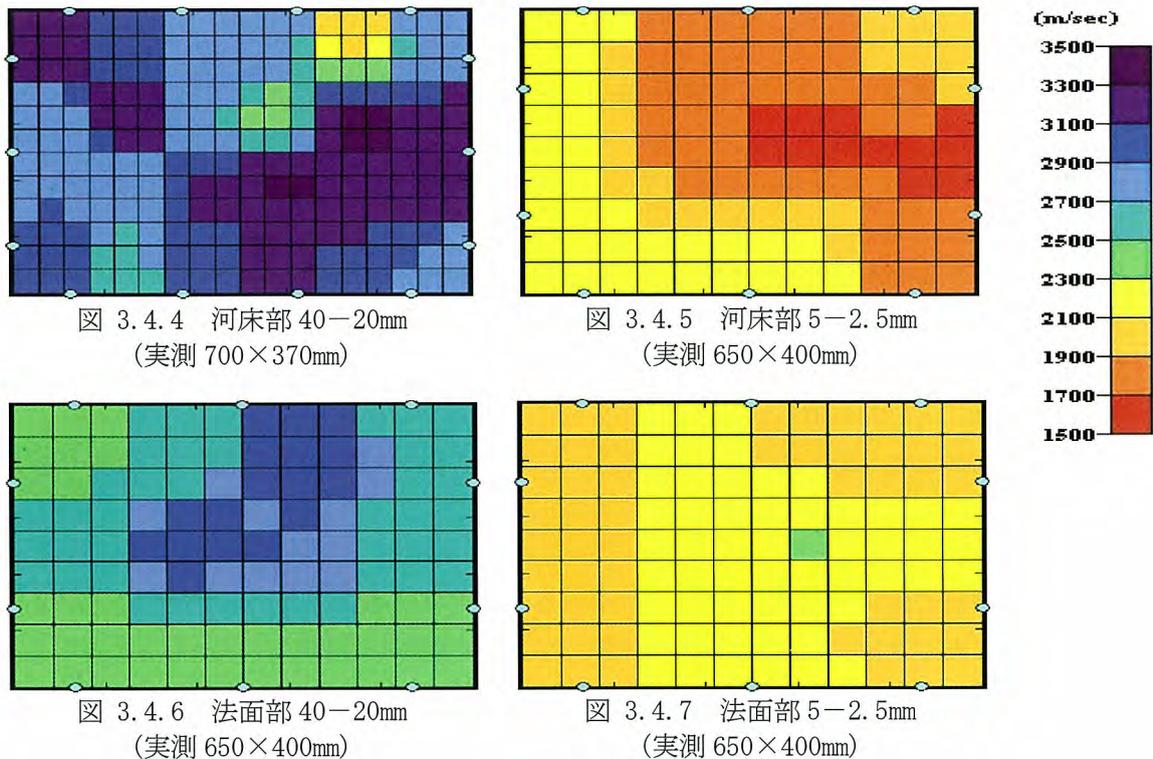
図 3.4.4 河床部 40-20mm
(実測 700×370mm)

図 3.4.5 河床部 5-2.5mm
(実測 650×400mm)

粗骨材径の違いについてみると、図 3.4.4、図 3.4.6 に示す 40-20mm のブロックは超音波伝播速度 2300m/sec 以上が多く分布した。それに比べ図 3.4.5、図 3.4.7 に示す 5-2.5mm のブロックは超音波伝播速度 2300m/sec 以下が多く分布した。これらはすべて W/C=28%、空隙率 25%程度である。圧縮強度試験結果から粗骨材径 5-2.5mm の伝播速度が大きくなることが想定されたが、逆の傾向が見られた。この原因として、5-2.5mm のブロックの劣化も考えられるが、5-2.5mm のブロックの表面は骨材による細かな凹凸があり、 $\phi 20$ mm のセンサーが良好に密着しづらかったことも一因と考えられる。

設置箇所の違いについてみると、図 3.4.5 に示す河床部 5-2.5mm のブロックは内部に比べ表面部の超音波伝播速度が大きい傾向にあった。このことは表面付近は内部に比べ空隙率が小さいことを示しており、空隙内の目詰まりが表面部付近に多いことによるものか、施工時の締固め時に生じた組織構造の差異などが影響したものと考えられる。図 3.4.6、図 3.4.7 の法面部は逆に内部より表面部の超音波伝播速度が小さく、凍結融解や乾燥収縮などが原因の微細なひびわれによる強度の低下が考えられる。しかし、図 3.4.4 に示す河床部の 40-20mm ブロックについては速度の分布にばらつきが大きく明確な傾向は見られなかった。

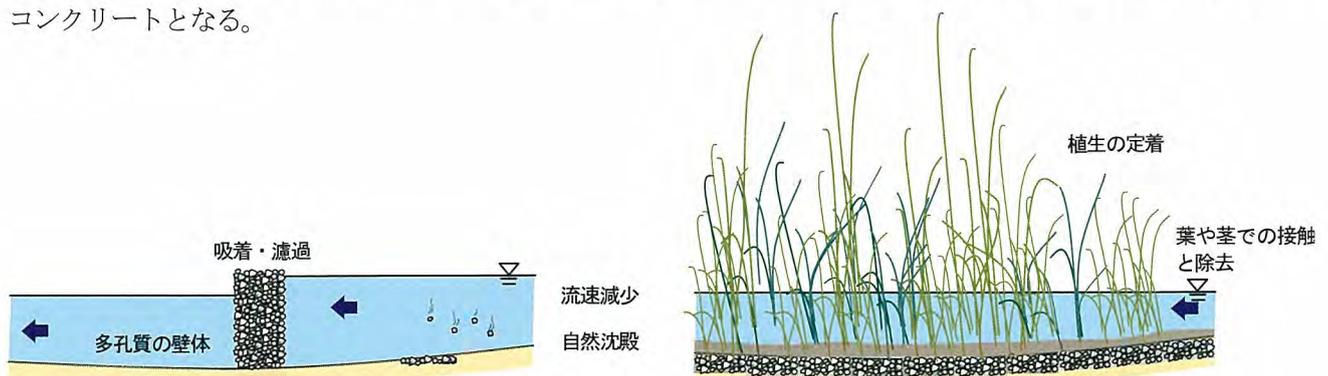
図 4.2.1 水質浄化方法の組合せイメージ

その場合の浄化施設としては透水係数の小さい壁体中で吸着、ろ過を行い、壁体による堰上げにより滞水池を作り池内部で植生を生育させる水質浄化施設となる。

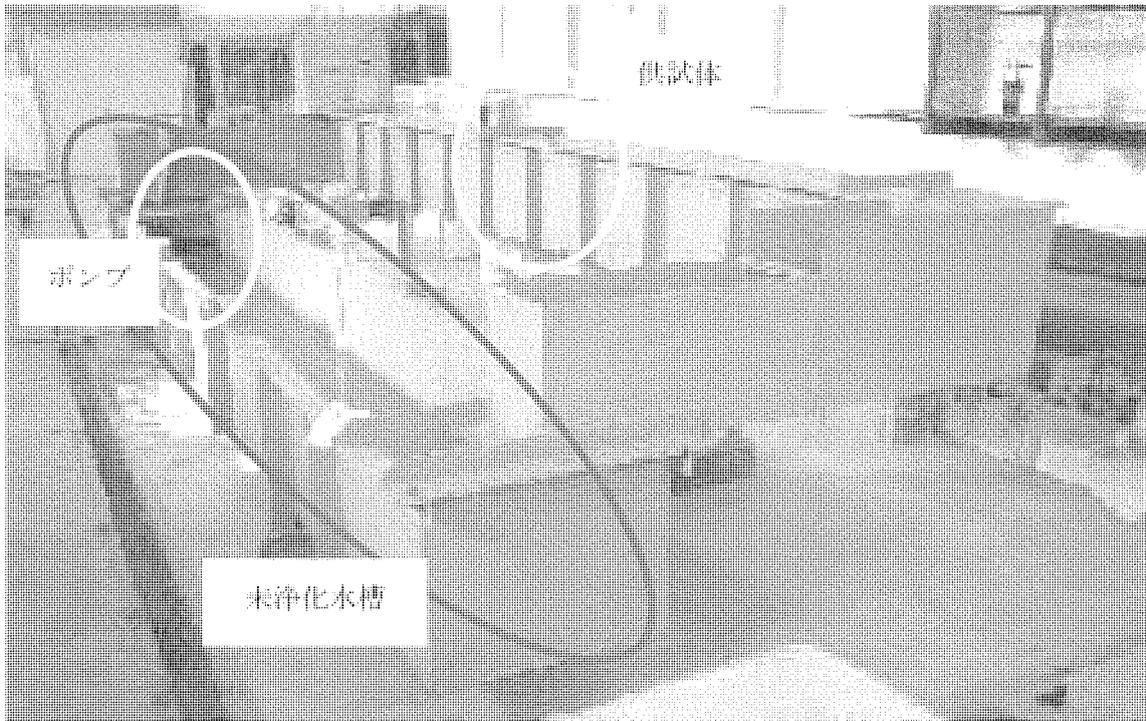
図 4.2.2 試験装置

試験装置を以下の図 4.2.2 に示す。また、供試体断面図を図 4.2.3 に示す。

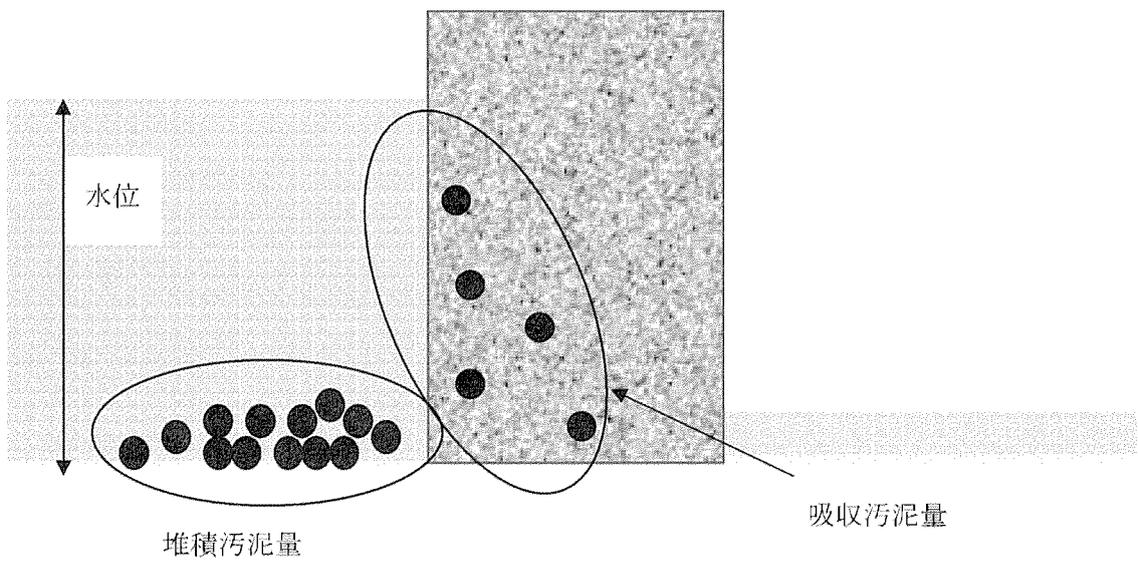
図 4.2.3 供試体断面

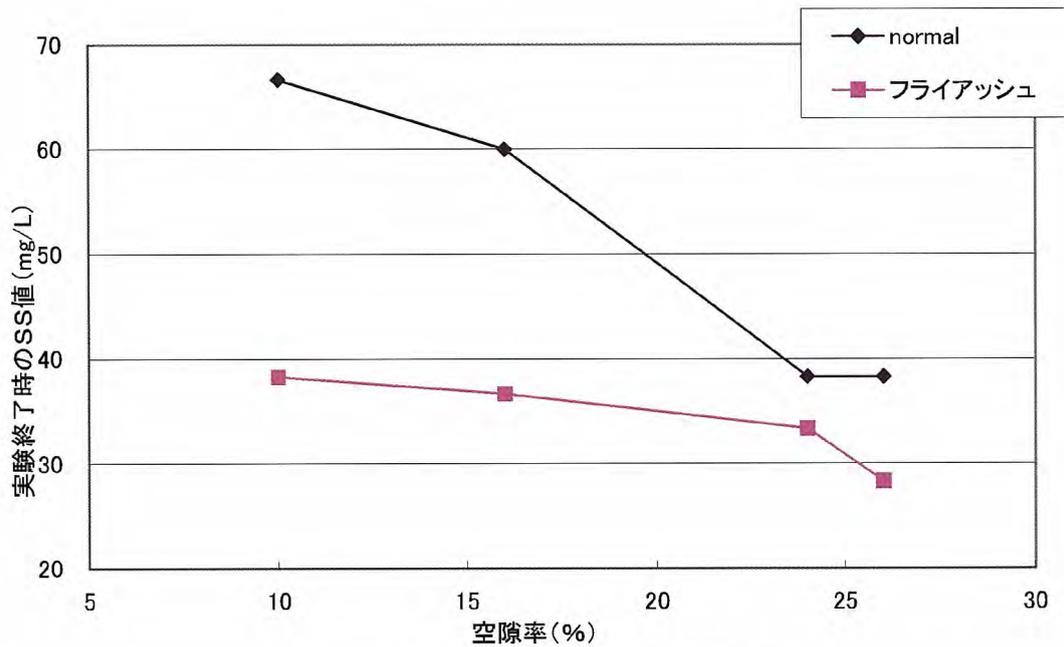
図 4. 2. 13 実験 24 時間終了時の SS 値

図 4.2.13 より 24 時間終了後の SS 値を比較すると、連続空隙率が大きくなるにつれ、SS 値が小さくなる傾向が見られた。また、normal とフライアッシュ混入の供試体を比較した場合、フライアッシュ混入のものの方が小さくなっていった。

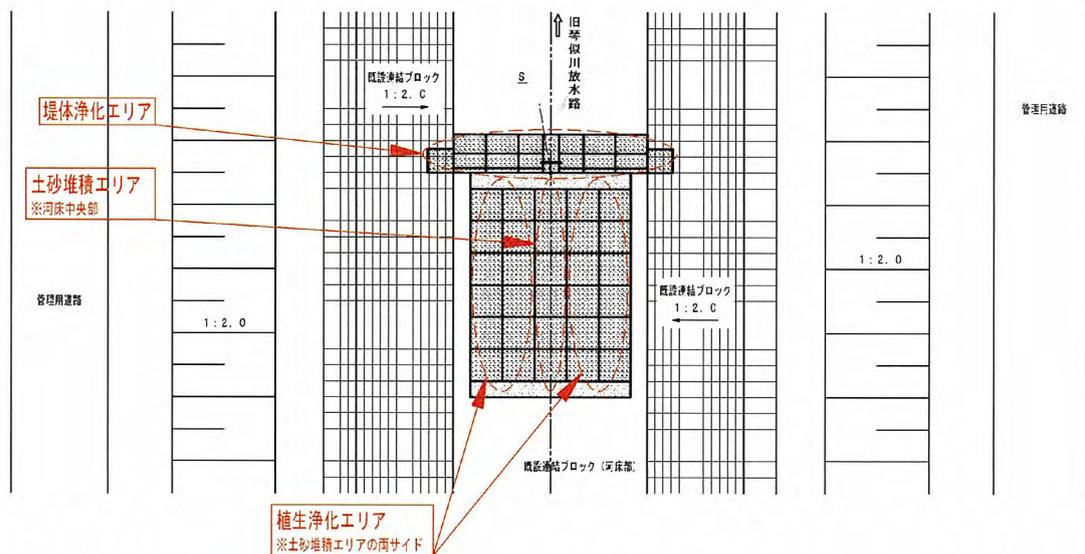
図 4.2.23 水質浄化エリア概要図

- 堤体浄化エリア：ポーラスコンクリートを壁体（堤体）形状として、流水が壁体を通過し汚濁物質が空隙を埋める事によって浄化する区間。（浄化原理：ろ過）
- 土砂堆積エリア：堤体浄化エリアの直上流に設置し、湛水している間に流水中の土砂を沈降（堆積）させる区間。（浄化原理：沈殿）
- 植生浄化エリア：植生（ヨシなどの在来種）の植生浄化効果を期待し、河床部に植生の定着を促進させる区間。（浄化原理：植物浄化、吸着）

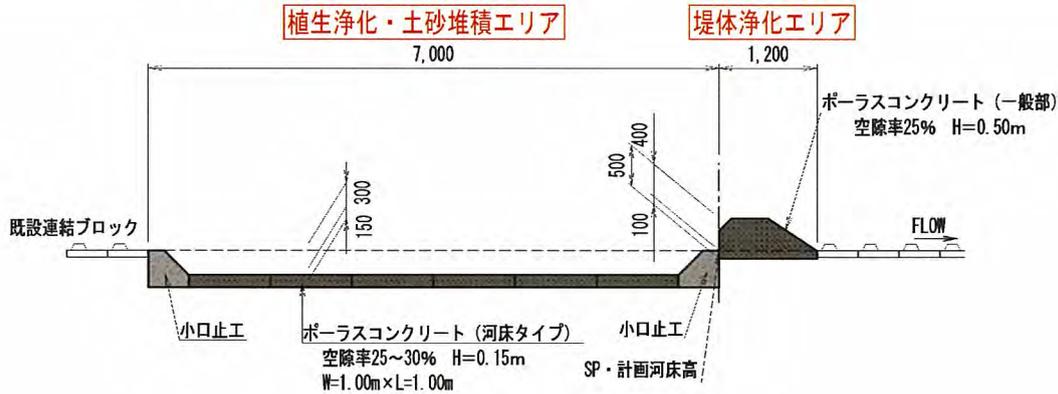
図 4. 2. 24 水質浄化施設縦断面図

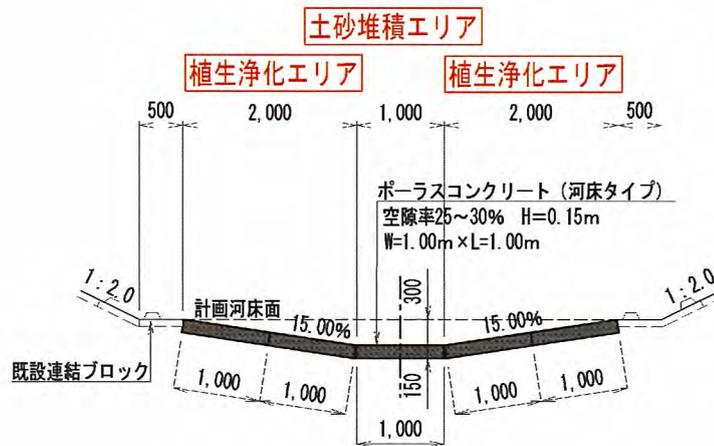
図 4. 2. 25 水質浄化施設横断面図

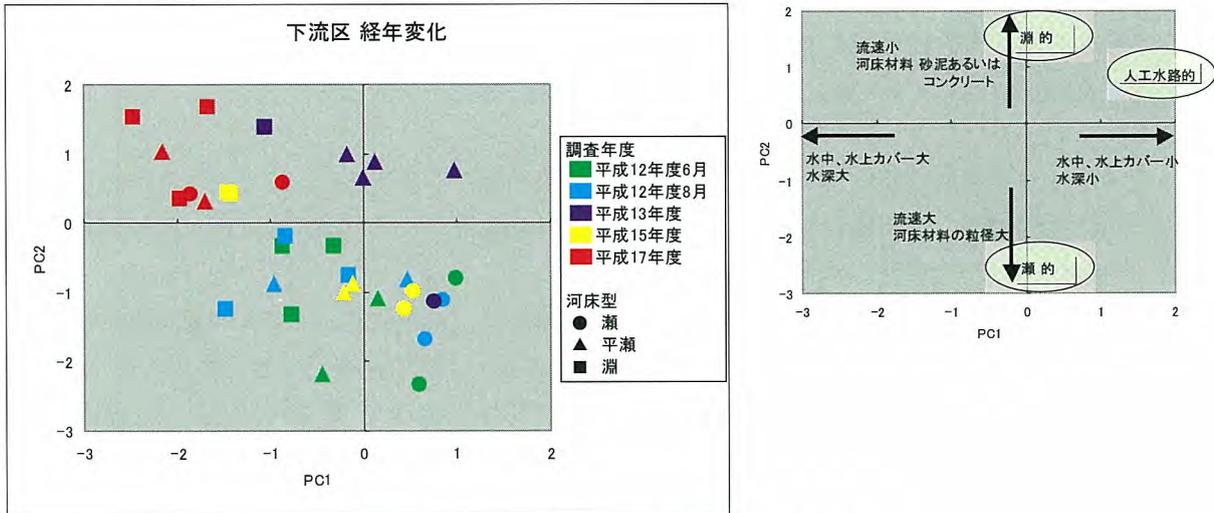
図 5.3.4 下流区 物理環境の経年変化

下流区では、どの年度の調査でも一般に他の地点と比べ多くの種が得られているが、これは、図5.3.4に示されるように、この地点が多様な環境から構成されることと関連しているものと考えられる。

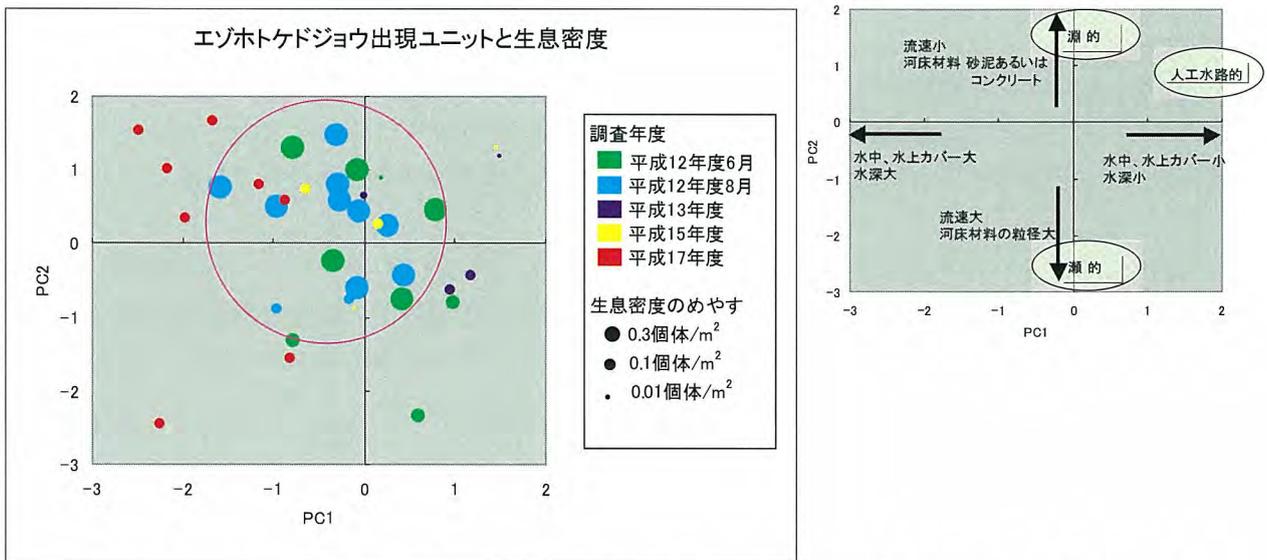
図 5.3.5 これまでの調査で得られた、エゾホトケドジョウが出現したユニットのプロット

エゾホトケドジョウは、J 川のあらゆる環境から捕獲されているが、特に桃色の円で示した領域にエゾホトケドジョウが多く生育していることが分かる。この領域は、植生カバーがある程度発達し、流速が遅く、河床材料も細かい傾向のある箇所形成される環境を示している。このような箇所は、河岸に抽水植物を繁茂させることにより創出することが出来る。

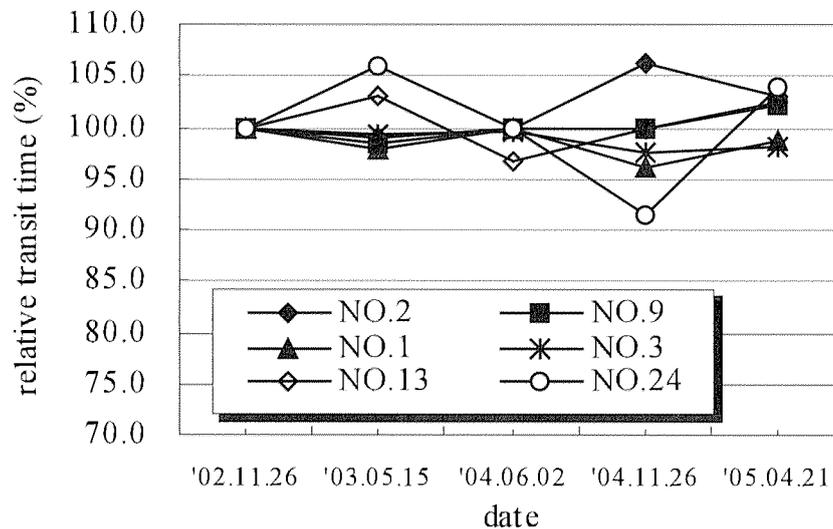
図 5.3.7 相対超音波伝播速度比の変化

測定日ごとの相対超音波伝播速度比の変化を図 5.3.7 に示す。この図によると経時的な相対超音波伝播速度比の顕著な低下は認められず、最大低下値でも約 90%を上回るものである。従って、内部劣化があるとしても軽微から中程度であると考えられ、おおむね耐凍害性を維持しているものと思われる。

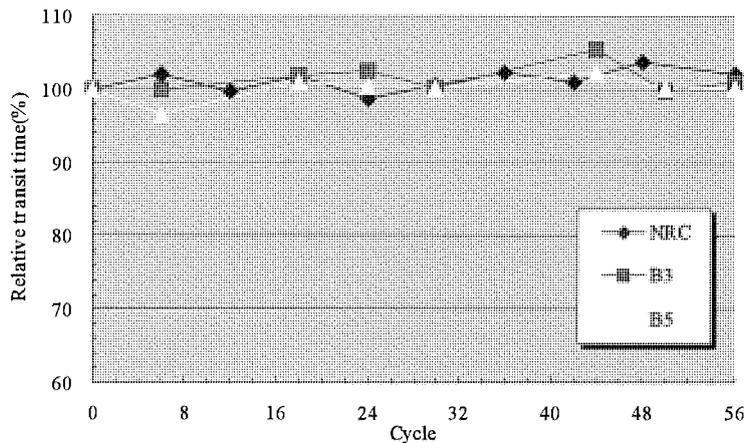
図 5.3.9 相対超音波伝播速度比の変化(%)

凍結融解サイクル中の相対超音波伝播速度比の変化を表 5.3.23、図 5.3.9 に示す。凍結融解サイクル中に超音波伝播速度の差異は若干あるが、どの供試体においても伝播速度の低下は確認できず大きな内部劣化は無いものと考えられる。

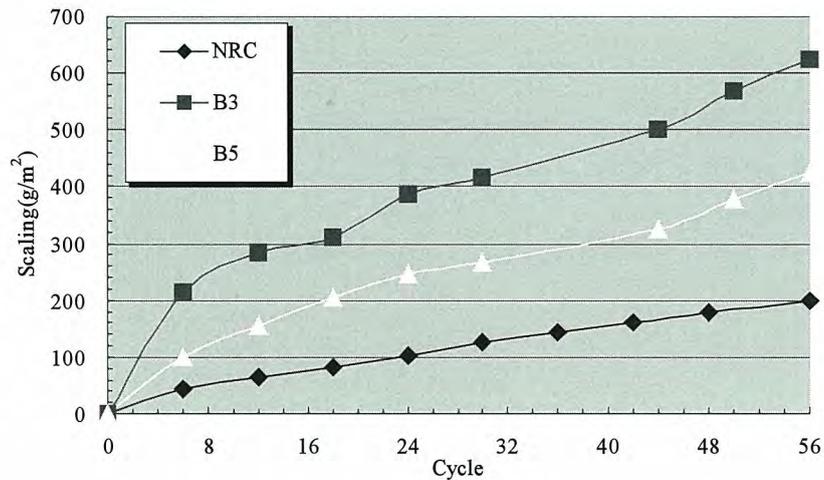
図 5.3.10 単位面積スケーリング量の推移 (g/m²)

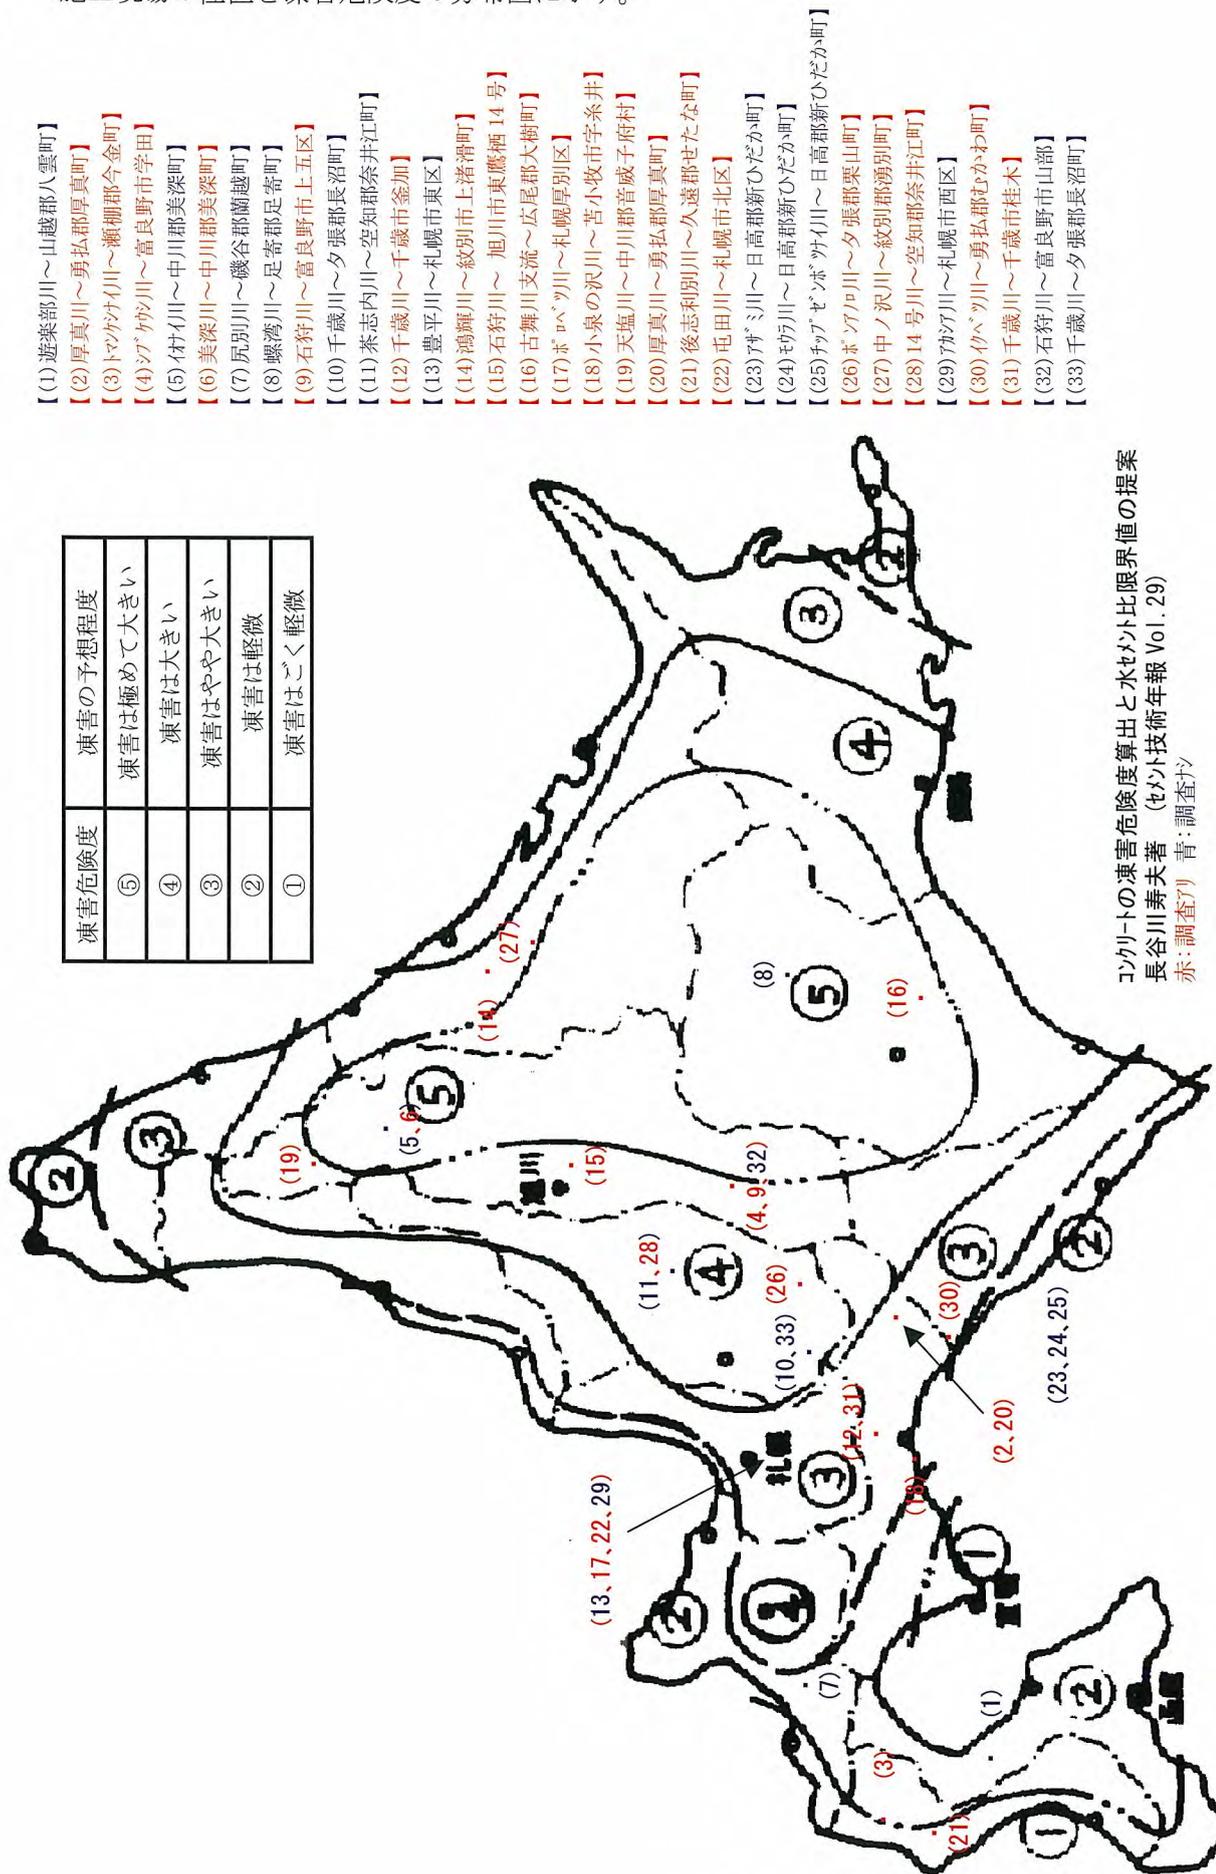
図 6.2.1 施工位置と凍害危険度

施工現場の位置を凍害危険度の分布図に示す。
