# 漁港施設における環境保全コンクリート

— 磯焼けを防ぎ藻場を造る —

## 報 告 書

北海道土木技術会 コンクリート研究委員会  
漁港施設における環境保全コンクリート研究小委員会

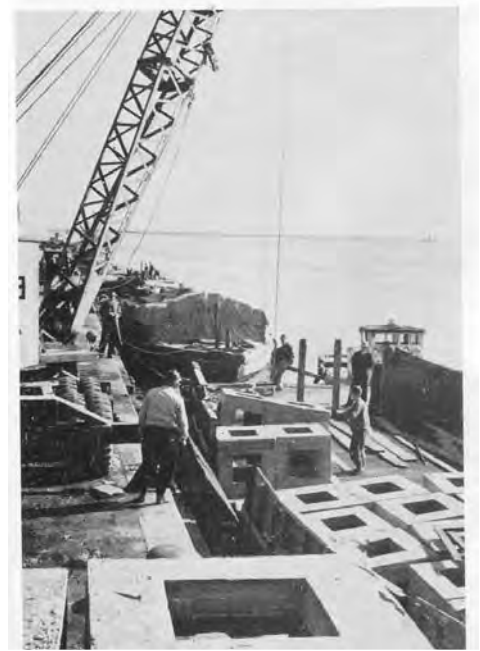
図-2 角型(1m)魚礁の舁への積込

当初、他県に倣った 1 m 角型魚礁が試験的に請負で製作・投入された。この結果、1 m 角型ブロックではコンクリート重量のため人力による移動が難しく舳による投入作業ではウィンチ吊り下げ時の揺れのため投入に時間がかかる問題が明らかになった（図-2 参照）。

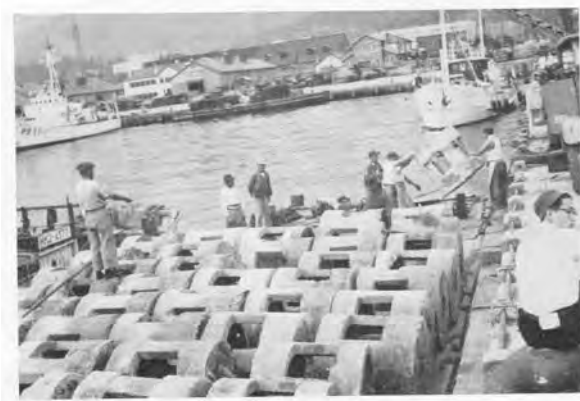
図-3 円筒型(1m)魚礁の舁への積込

このため、菊池らは転がすことにより移動が容易で、投入時も舷側から転がり落下する1 m円筒型魚礁ブロックを開発した。ブロックは重量を軽減するとともに梃子による移動が容易になる窓をつけ、海底で安定させるため下部に穴のあいた底をつけるなどの工夫が施されている。この開発により1965年から当初の方針どおり沿岸漁業協同組合の直営事業として魚礁設置事業が実施された。しかし、1958年から大型魚礁事業が開始されると事業規模が大きくなり事業は順次土木業者の請負に変わり始めた<sup>7)</sup>。

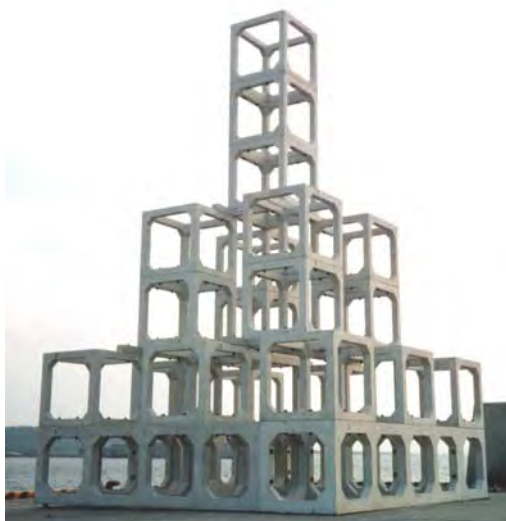
図-5 ピラミッド魚礁

大型魚礁事業の発足により事業規模が大きくなるとともに多様な種類の魚礁が開発された。大きく容量と高さを持つジャンボ魚礁、ピラミッド魚礁、集積的に設置する上での面や空間を持つFP魚礁などとともに、高さ30mを越える鋼製魚礁が登場した。新規魚礁の開発とともに施工技術も進展する。設置精度の向上は小型ブロックの集積積上により高さを実現させた。このため、高みにある魚礁は集積の難しい深部で使用され、より高さを要求する魚種には鋼製魚礁が使用されるなど魚礁の用途による機能分化が生じている（図-3～図-6 参照）。

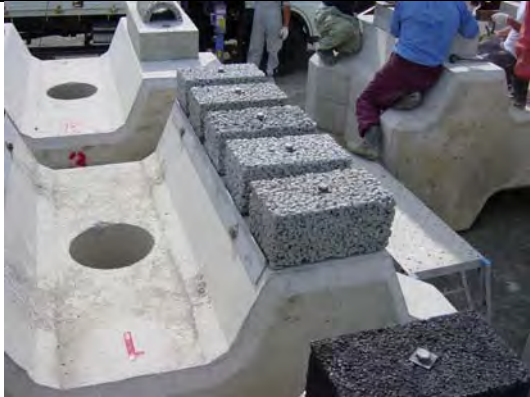
| ブロック名 | 特 徴 | 形 状 |
|---|---|---|
| EM菌ブロック | <p>ポーラスコンクリートにEM菌を添加した藻場環境ブロック。</p> <p>有用な働きをする微生物80余種を添加することで良好な藻場環境を期待する。</p> | |

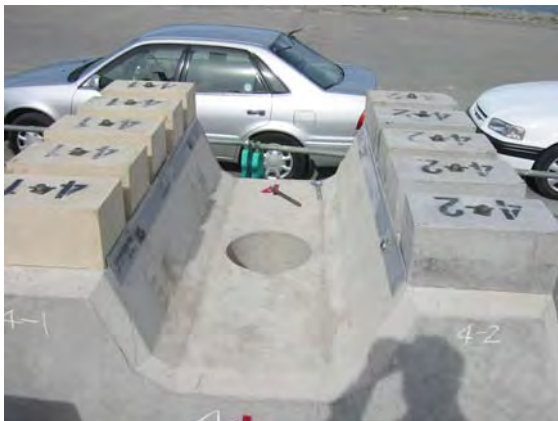
| ブロック名 | 特 徴 | 形 状 |
|---|---|---|
| ソイルブロック | <p>ソイルミックスという土砂まじり土を固化物とした藻場環境ブロック。</p> <p>これに含まれる多量の灰分には、カルシウム、マンガン、酸化鉄、マグネシウム等のミネラル分を含んでいるため、良好な藻場環境を期待する。(写真左側)</p> | |

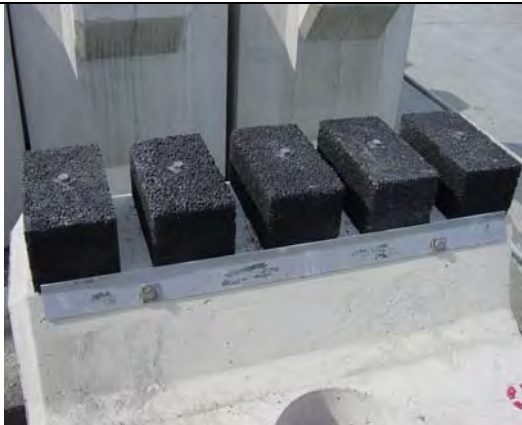
| ブロック名 | 特 徴 | 形 状 |
|---|---|---|
| 石炭灰ブロック | <p>石炭灰を低アルカリ型の多孔質な固化物とした藻場環境ブロック。多孔質な性状により微生物の吸着が期待できるとともに栄養塩類も含んでいるため、良好な藻場環境を期待する。(写真右側)</p> | |

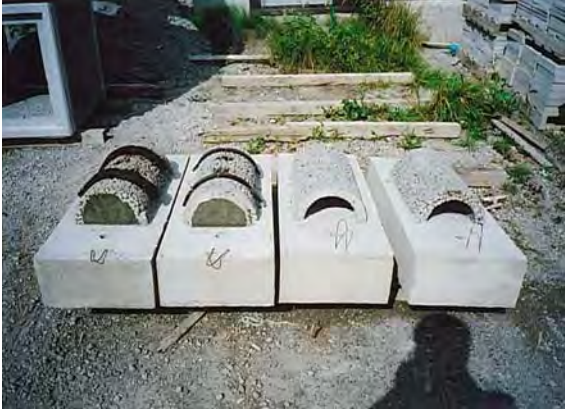
| ブロック名 | 特 徴 | 形 状 |
|---|---|---|
| マサ土ブロック | <p>ソイルミックスという土砂マサ土をポーラスコンクリートに注入した藻場環境ブロック。</p> <p>マサ土が徐々にポーラスコンクリートより溶出しブロック周辺に栄養塩を添加することで、良好な藻場環境を期待する。</p> <p>右2列がマサ土ブロック<br/>左2列がバイオブロック</p> | |

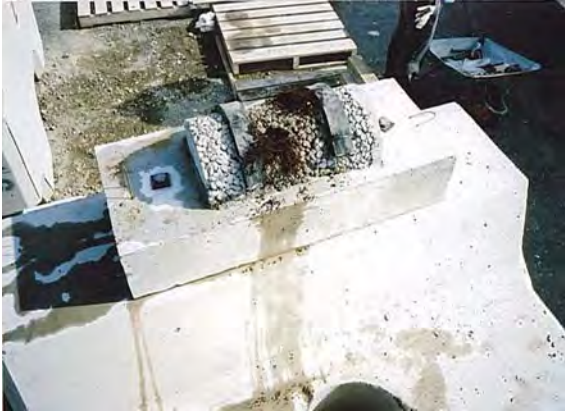
| ブロック名 | 特 徴 | 形 状 |
|---|---|---|
| バイオブロック | <p>ポーラスコンクリート内部に有効微生物を固定共生させた腐食物質（バイテクソイル）を充填した。</p> <p>これに海岸で採取したアマモを移植してアマモの着生・生長を促すことを意図した。</p> | |

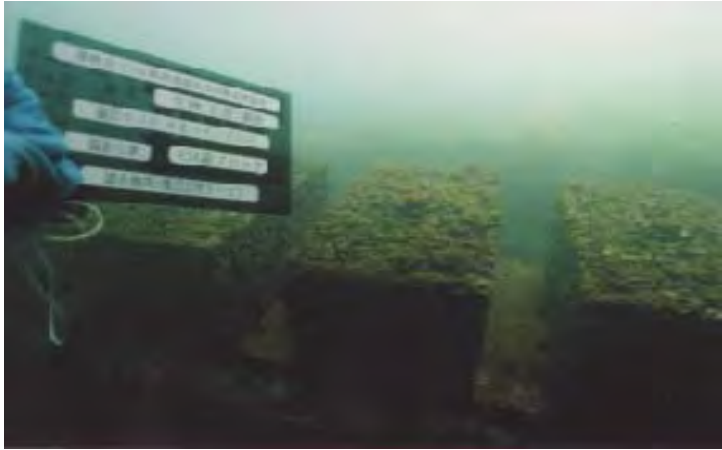
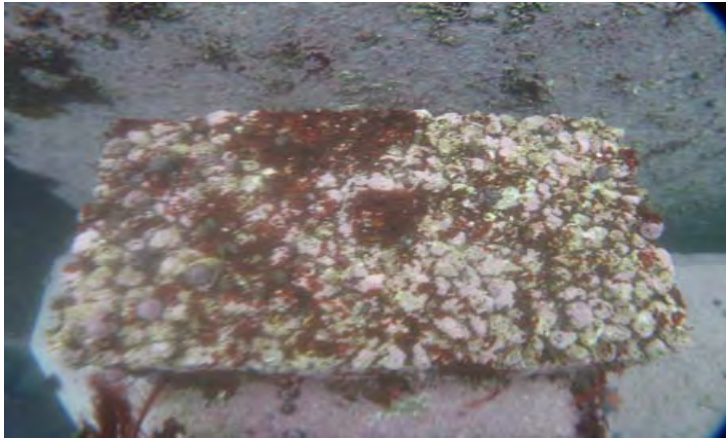
表-13 EM菌ブロックの状況写真

| <p>An underwater photograph showing two rectangular EM blocks submerged in a tank. A label is visible on the left, partially obscured by a hand. The water is slightly turbid.</p> | <p>A close-up photograph of an EM block. A yellow rectangular box highlights a specific area on the block's surface, which appears to have some biological growth or a specific texture. A label is visible on the left with the text "EM菌ブロック" and "撮影日:平成17年10月21日".</p> |
| <p>An underwater photograph of an EM block. A yellow rectangular box highlights a specific area on the block's surface. A label is visible on the left with the text "EM菌ブロック" and "撮影日:平成18年10月23日 (株)ドーコン".</p> | <p>A close-up photograph of an EM block, showing significant biological growth, likely algae or other microorganisms, covering the surface. The growth is dense and colorful, with shades of red, pink, and green.</p> |

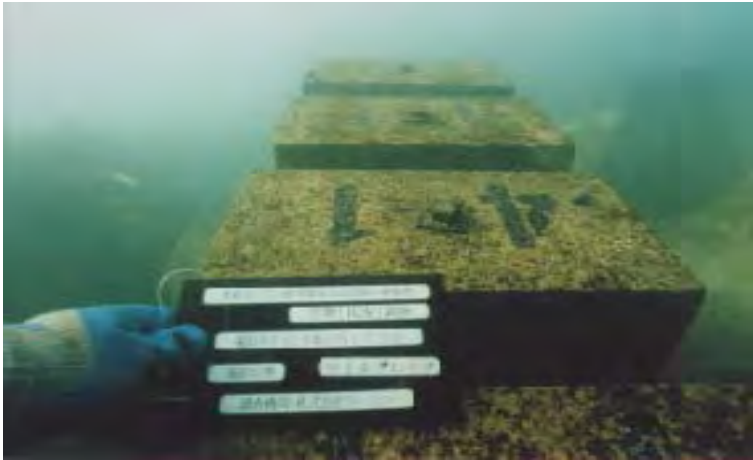
表-14 ソイルブロックの状況写真

| <p>An underwater photograph showing a concrete block with a label. The label has text including '業務名', '成17年度白谷漁港築港造成試験区画', 'ソイルブロック', '撮影日:平成17年10月21日', and '(株)ドーコン'. The block is covered in green algae.</p> | <p>A close-up photograph of a concrete block with a yellow rectangular box drawn around it. The block is covered in green algae and has the number '202' painted on it. A label is visible on the left side of the block.</p> |

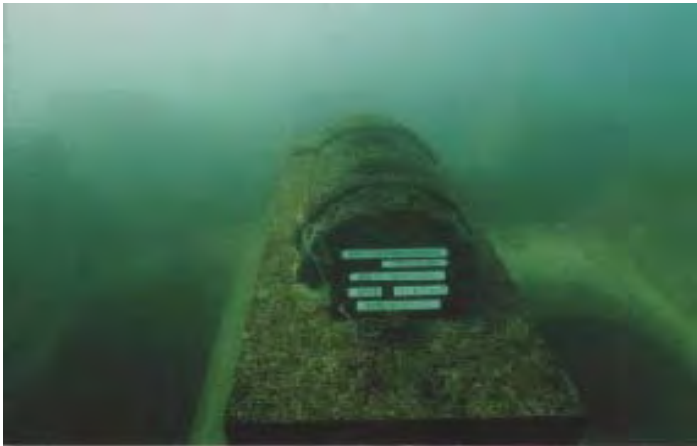
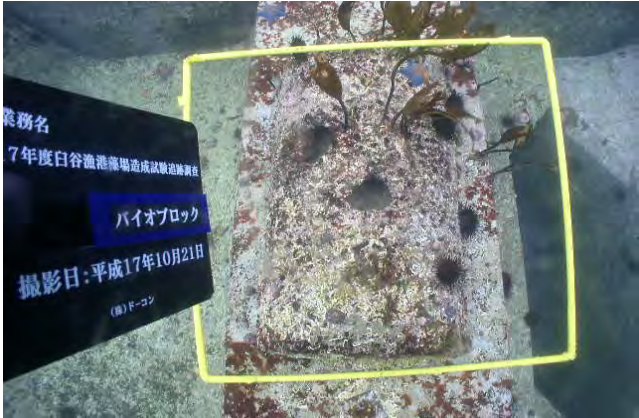
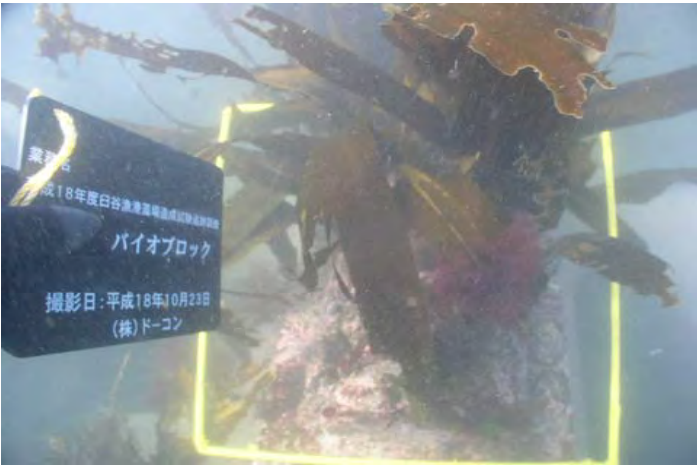
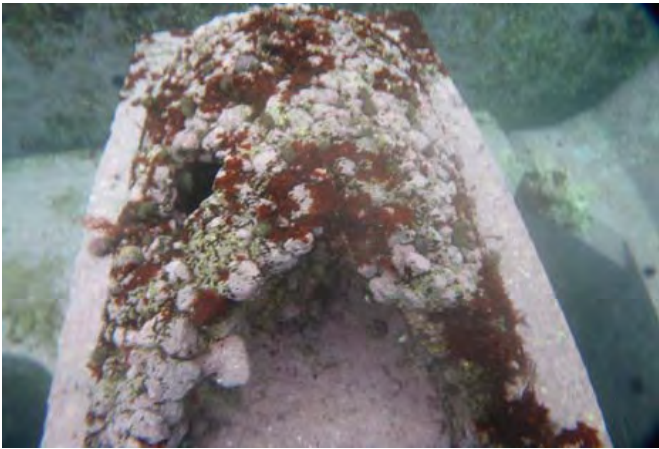
表-18 バイオブロックの状況写真

| <p>An underwater photograph showing a bio-block covered in green algae. A black label with white text is attached to the block. The water is slightly turbid.</p> | <p>An underwater photograph of a bio-block heavily encrusted with various marine organisms, including red and brown corals. A yellow rectangular box highlights a specific area on the block. A black label with white text is visible on the left side of the frame.</p> |
| <p>An underwater photograph of a bio-block with a yellow rectangular box highlighting a section. A black label with white text is positioned to the left of the box. The bio-block is covered in a mix of green and brown marine growth.</p> | <p>A close-up underwater photograph of a bio-block, showing a dense accumulation of red and brown marine organisms, likely corals or anemones, growing on the surface.</p> |

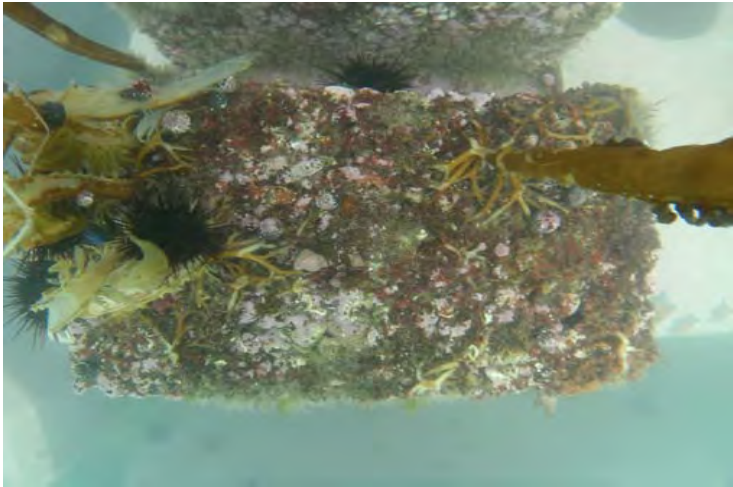
表-27 EM 菌ブロックの状況写真

6月から7月には、ホソメコンブの群落が確認でき、基質となる藻場環境ブロック表面のほとんどはそのホソメコンブの根部に覆われており、アナアオサやイギスなどは残されたわずかな基質に付着している状況であった。平成17年7月、平成22年8月の調査時にはホソメコンブの葉部は既に末枯れが始まっていた。このことから、臼谷漁港周辺海域の海藻（特にホソメコンブ）の盛期としては6月中旬から下旬ごろと推定される。

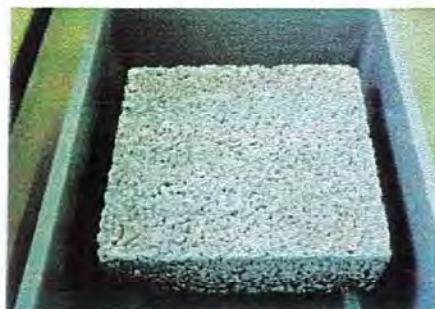
写-1 透水コンクリート供試体

- ・ 規格寸法 380×380×100
- ・ 使用骨材 6号砕石 (13~5mm)
- ・ 荒目砂
- ・ セメント普通ポルトランド
- ・ 強度 (圧縮) 15N/mm<sup>2</sup>
- ・ 透水係数 0.9~1.5cm/sec
- ・ 空隙率 25~27%

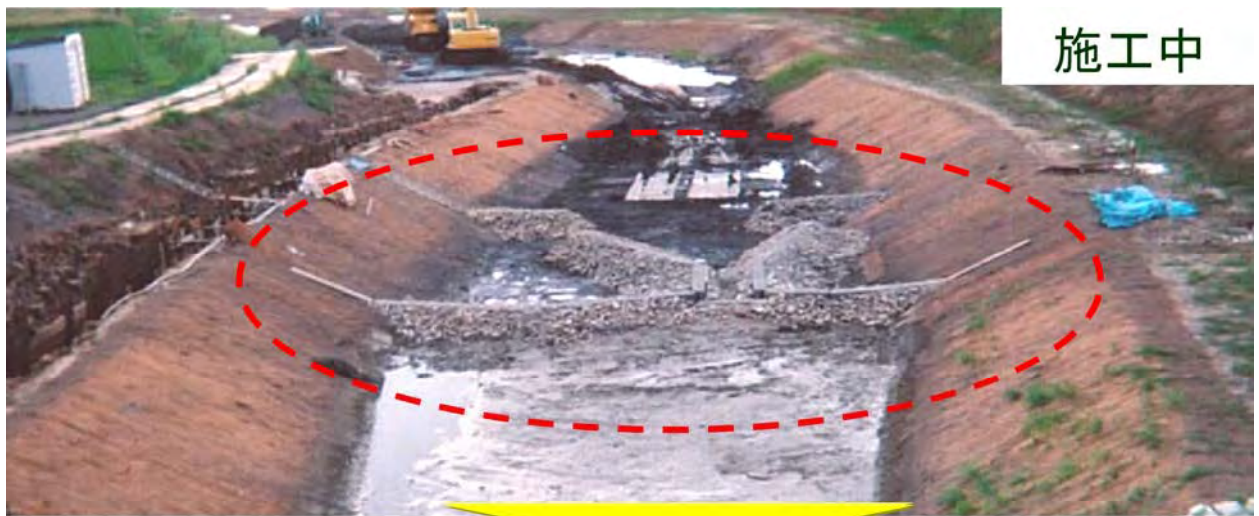
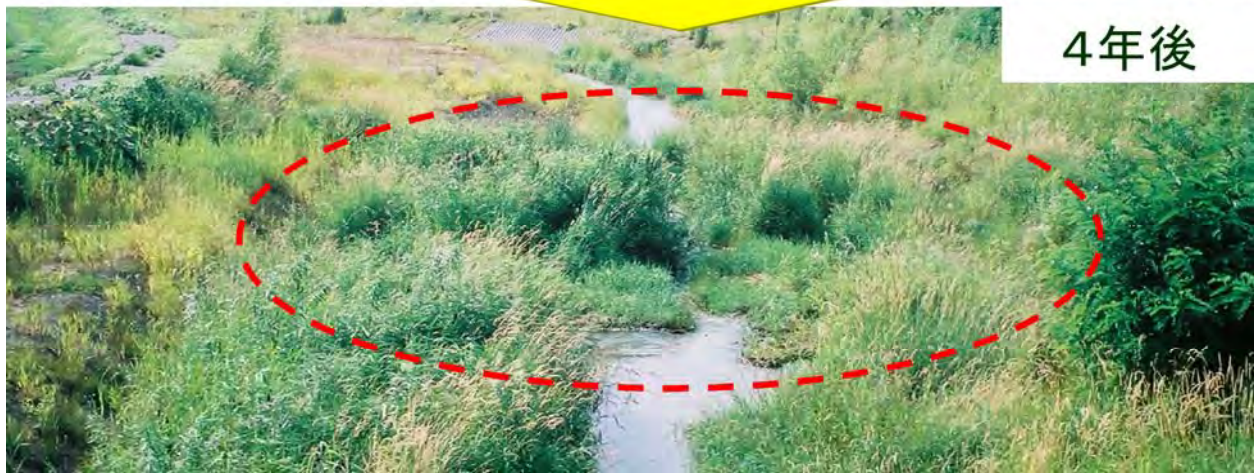
写－7 現地試験の植生状況の変化

施工中

4年後

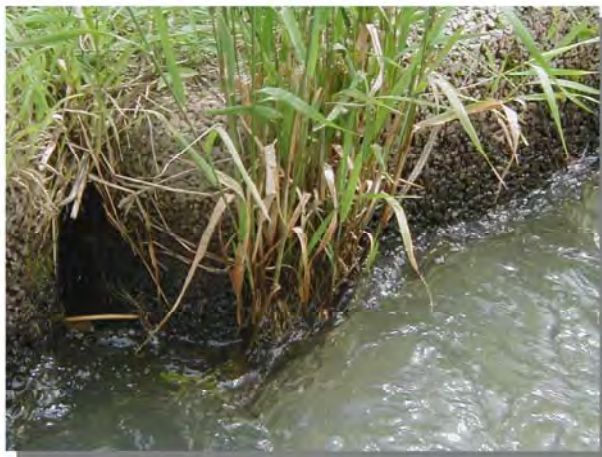
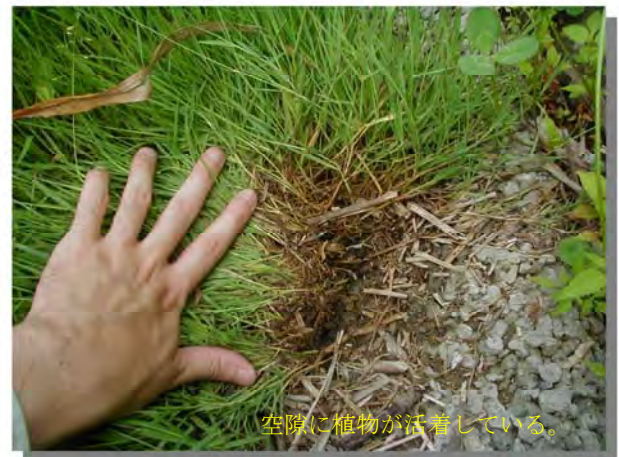
写－8 ポーラスコンクリートへの植物の活着

空隙に植物が活着している。

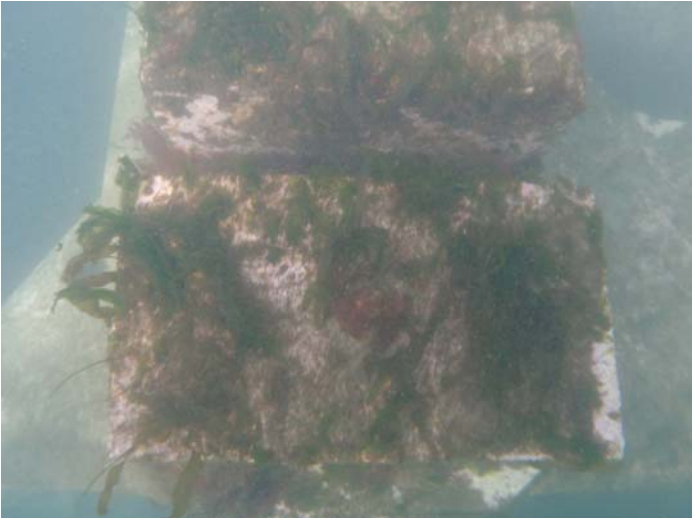
| ブロック名 | 平成 22 年 2 月<br>水温 3. 3℃ | 平成 23 年 2 月<br>水温 4. 0℃ |
|---|---|---|
| 石炭灰<br>ブロック | | |

平成 22 年 2 月と平成 23 年 2 月の状況(2)

| ブロック名 | 平成 22 年 2 月<br>水温 3. 3℃ | 平成 23 年 2 月<br>水温 4. 0℃ |

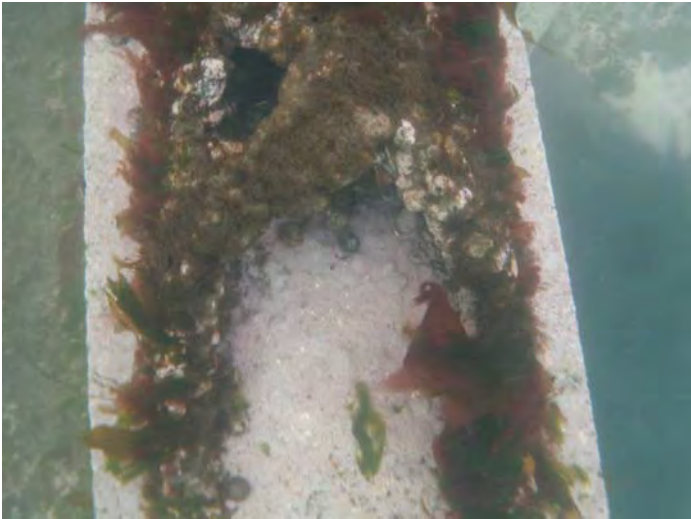
| ブロック名 | 平成 22 年 2 月 | 水温 3. 3℃ | 平成 23 年 2 月 | 水温 4. 0℃ |
|---|---|---|---|---|
| バイオ<br>ブロック | | | | |

平成 22 年 2 月と平成 23 年 2 月の状況(3)

| ブロック名 | 平成 22 年 2 月 | 水温 3. 3℃ | 平成 23 年 2 月 | 水温 4. 0℃ |

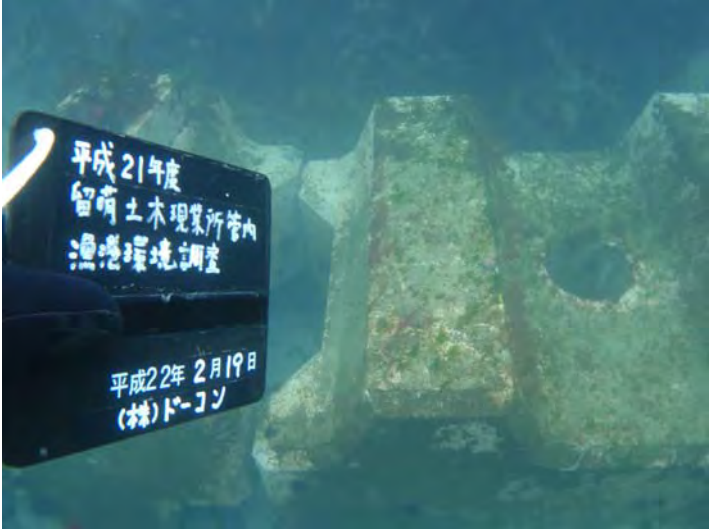
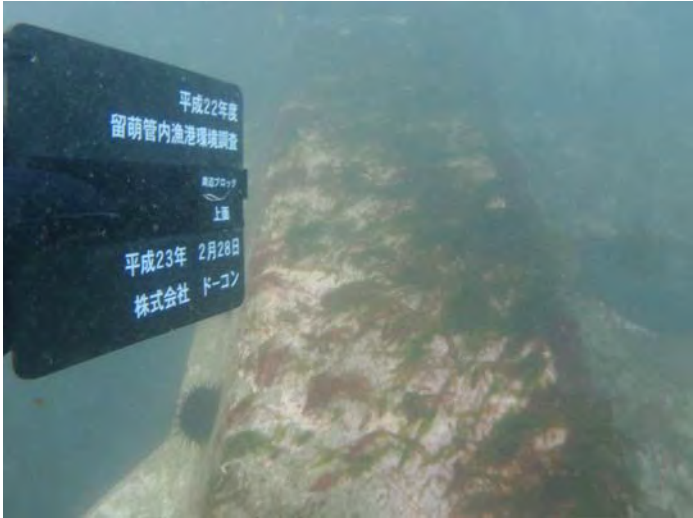
| ブロック名 | 平成 22 年 2 月<br>水温 3. 3℃ | 平成 23 年 2 月<br>水温 4. 0℃ |
|---|---|---|
| 周辺<br>ブロック | | |

平成 22 年 2 月と平成 23 年 2 月の状況(4)

| ブロック名 | 平成 22 年 2 月<br>水温 3. 3℃ | 平成 23 年 2 月<br>水温 4. 0℃ |
