インド鉄道・損傷PCマクラギの 構造性能評価と外観目視点検手法

北海道大学工学研究院
土木工学部門 維持管理システム工学研究室
松本 浩嗣

インド鉄道・PCマクラギの損傷状況

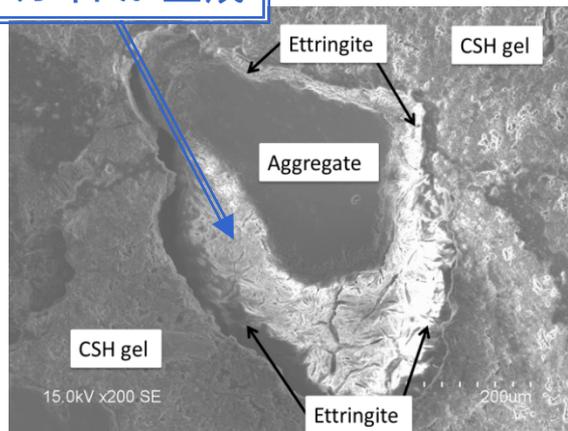
ギャップ部にエトリンタイトが生成

DEFが生じたコンクリート内部のSEM画像

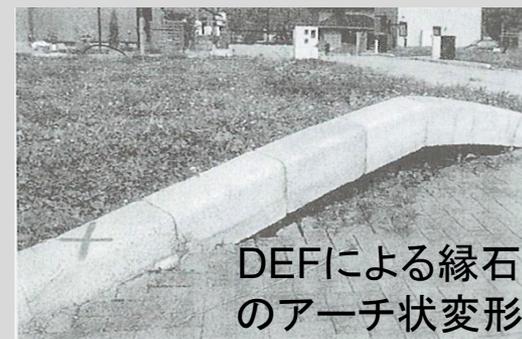
DEFによる縁石のアーチ状変形

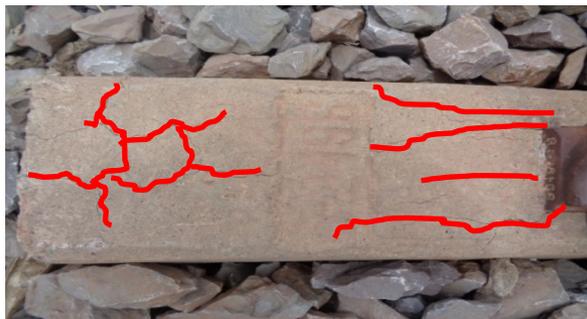
端部: 亀甲状のひび割れ

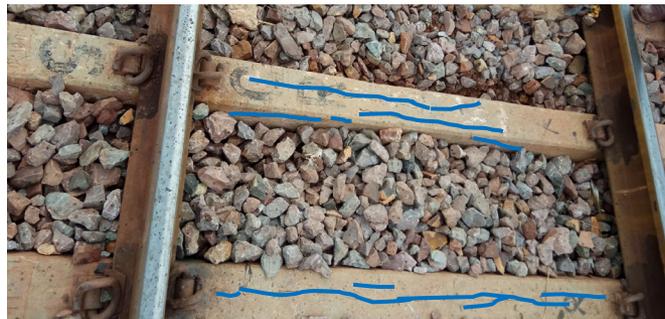
中央部: 軸方向のひび割れ

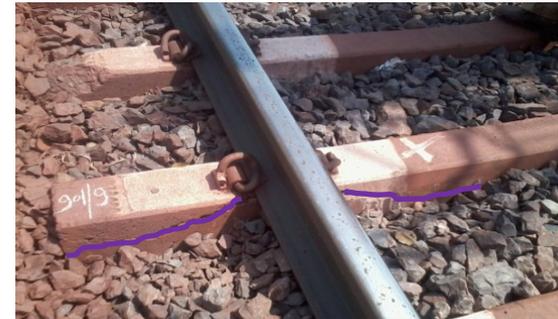
レール部: 斜めひび割れ

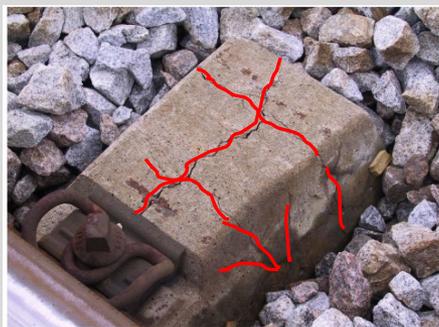
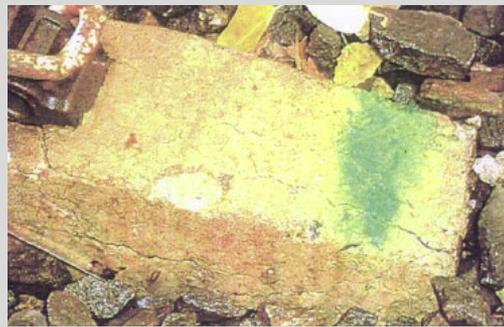
欧州におけるDEFによるPCマクラギの損傷例 (Hakan et al., 2006)

➡ インド鉄道での損傷も、主にDEFによるものと推察される。

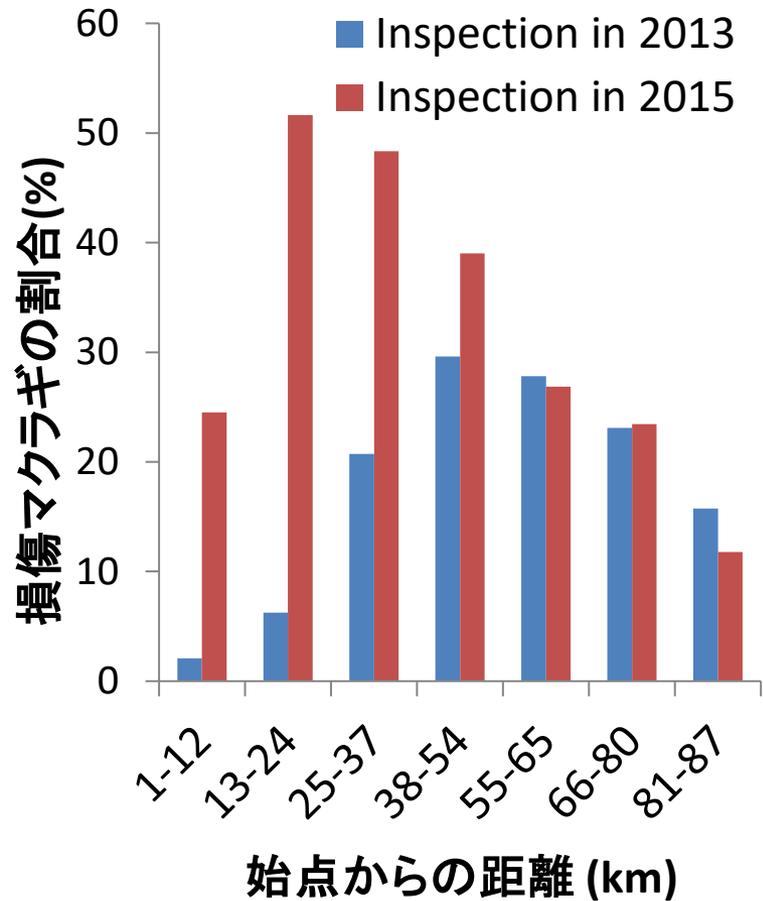
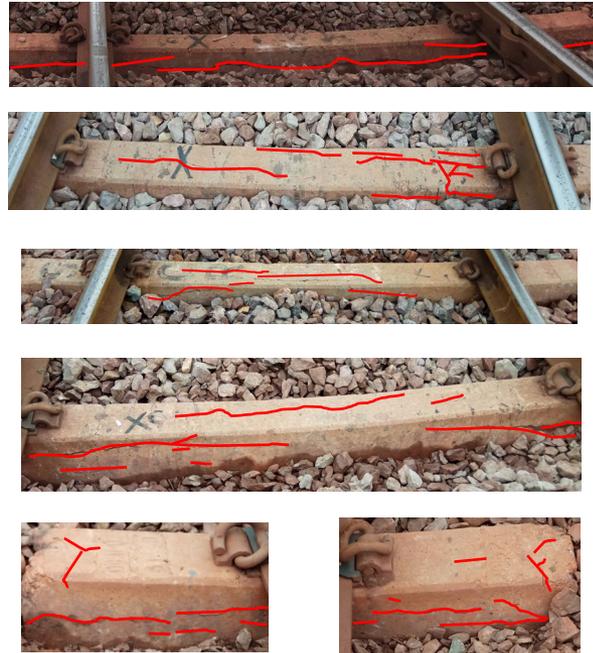
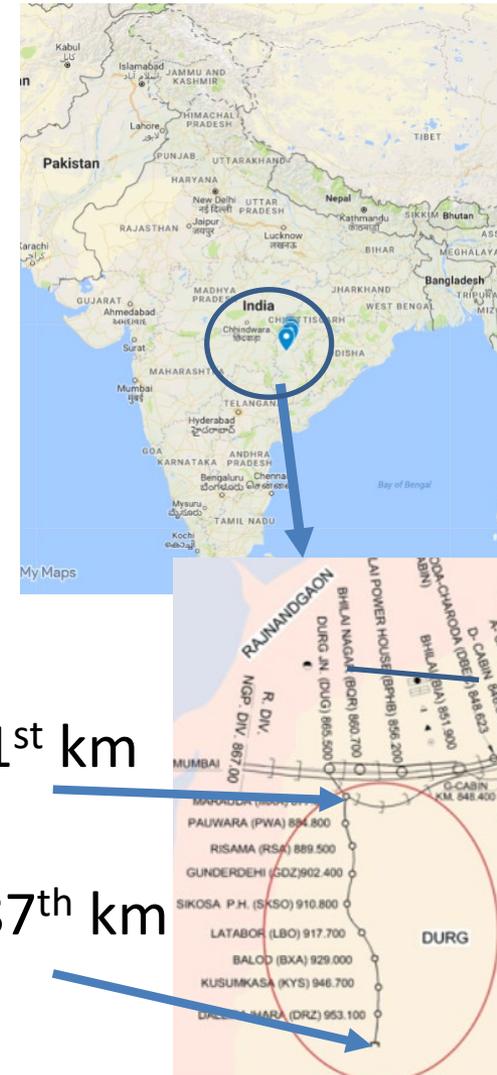
129,000本のマクラギのうち、45,000本に損傷あり

既設マクラギの保全(取替の優先順位付け)が喫緊の課題

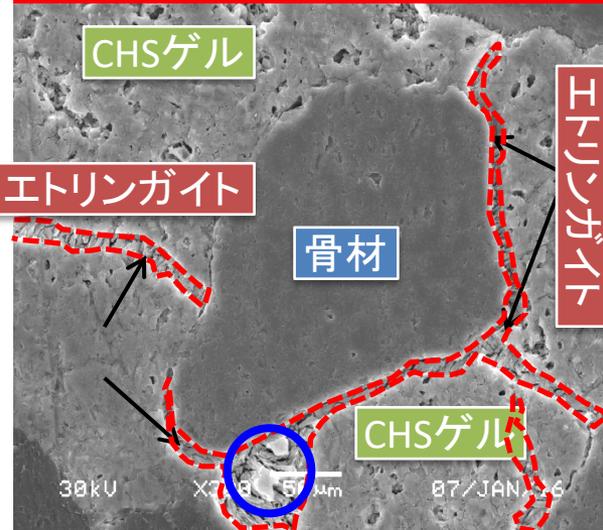
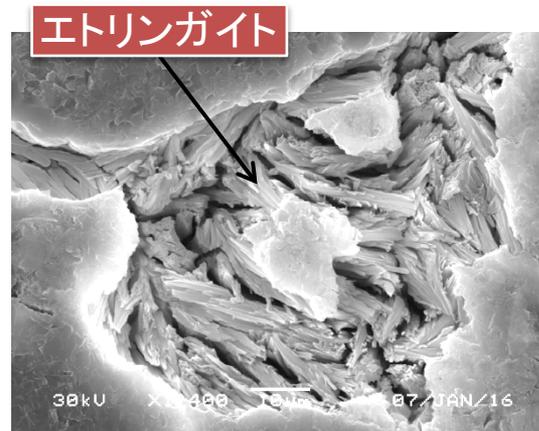
重度の損傷

○部の拡大写真

骨材周囲のギャップにエトリンガイトが生成⇒既往の知見と一致

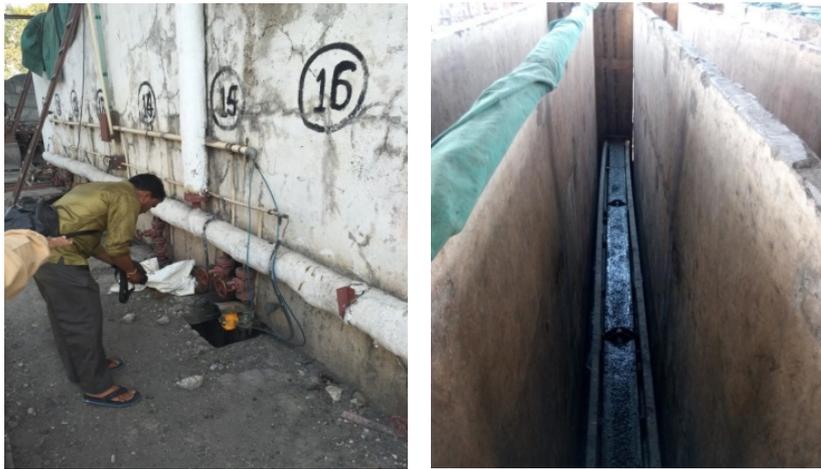
蒸気養生槽

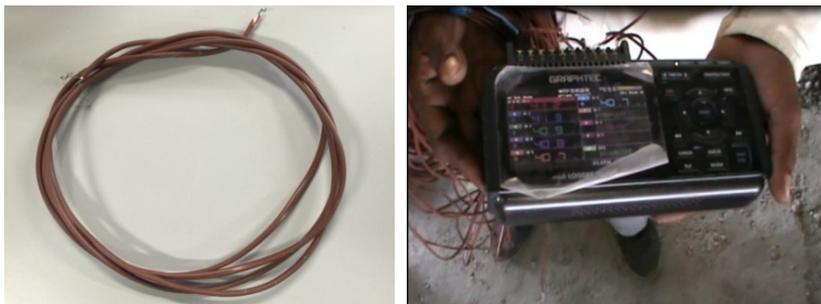
熱電対とデータロガー

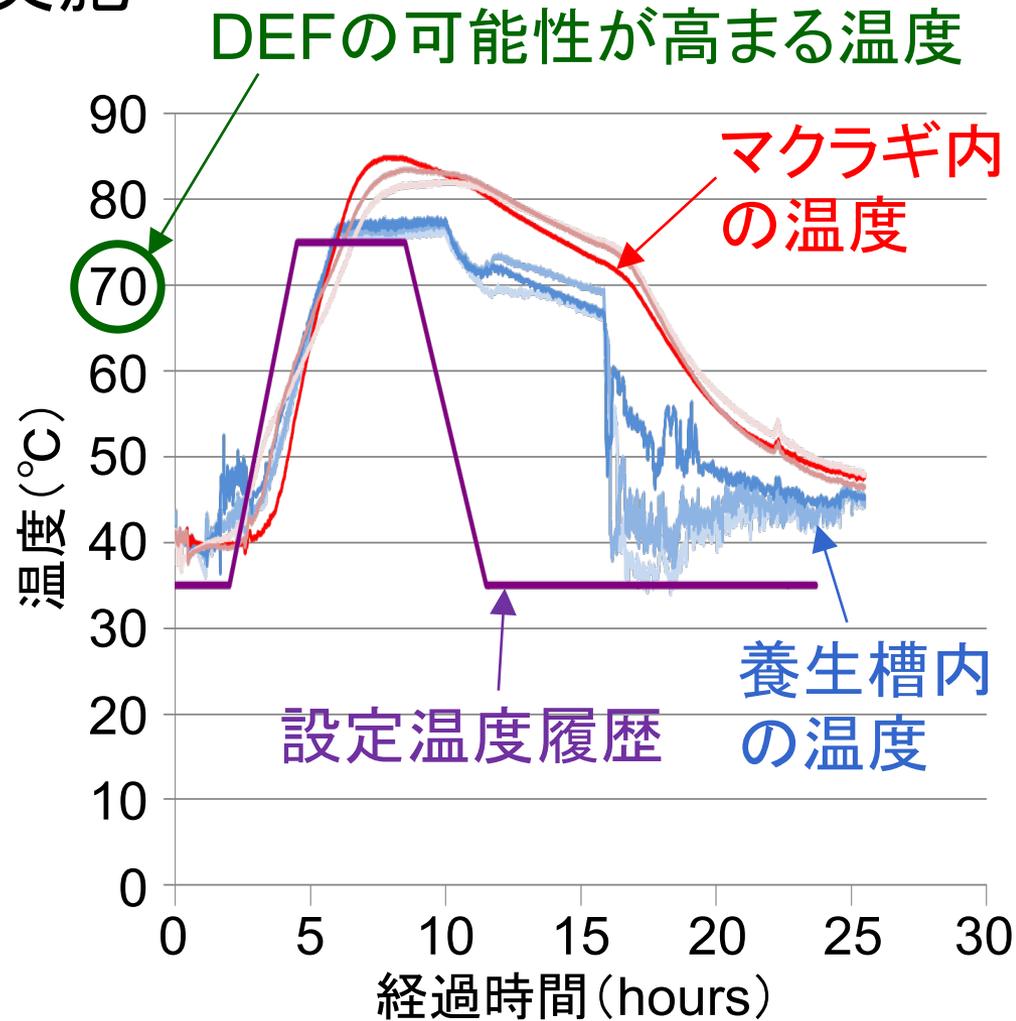
養生時の温度からも、DEFの発生が疑われる。

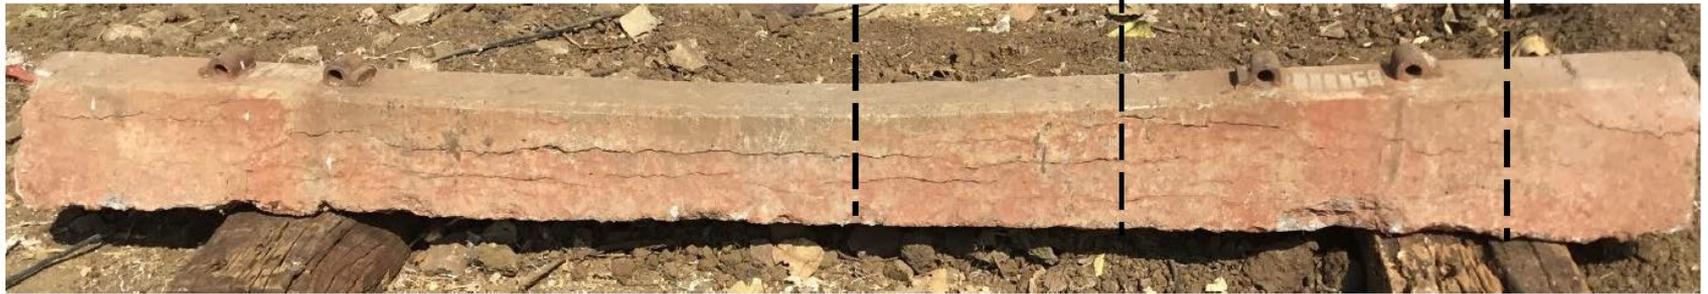
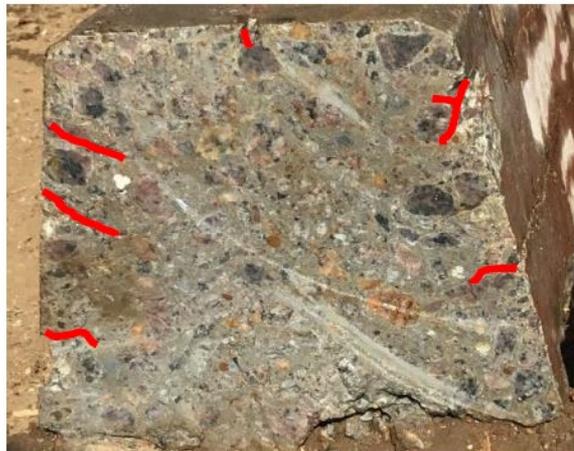
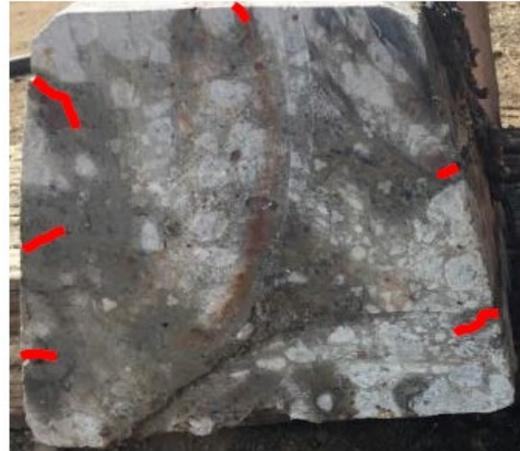
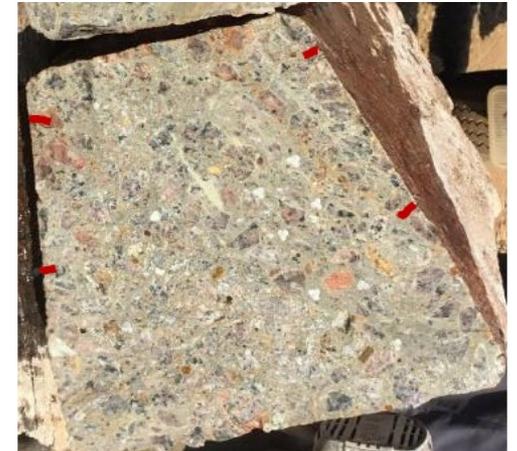
内部のひび割れ状況(Ⅳ. 重度の損傷)

コア部にはマクロなひび割れが確認されず
→コア部のみに膨張ひずみが発生した可能性がある。

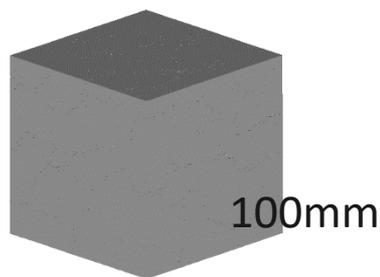
解析モデル

膨張箇所
全体

膨張箇所
内部75x75x75mm

膨張箇所
内部50x50x50mm

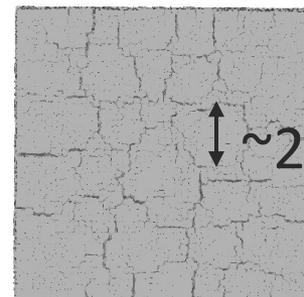
表面のひび割れパターン

内部が膨張すると、実際のひび割れパターンに近くなる傾向

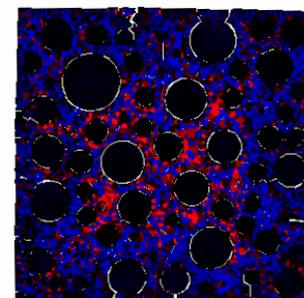
断面のひび割れパターンと応力分布

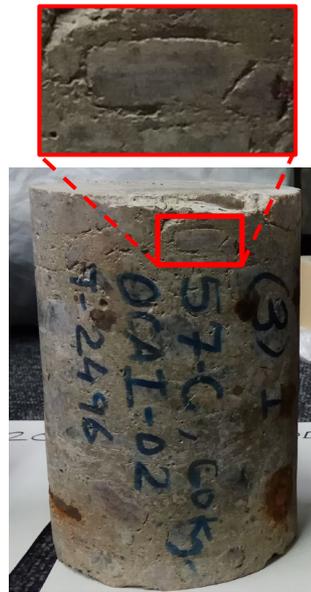
IV. 重度の損傷
(2002年製造)

「IV. 重度の損傷」でも
マクロなひび割れ無し
(ただしギャップが発生)

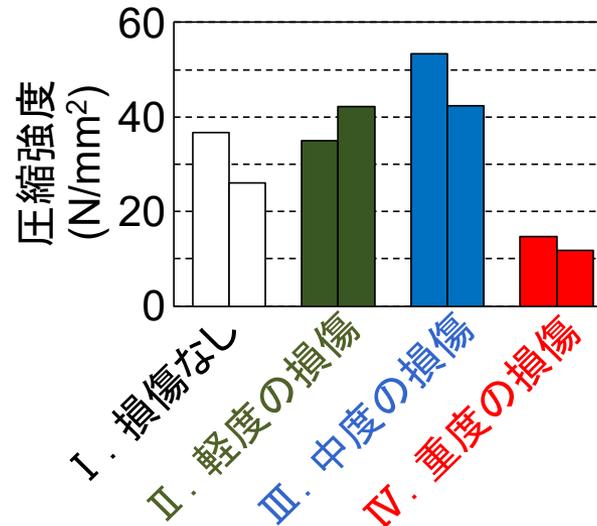
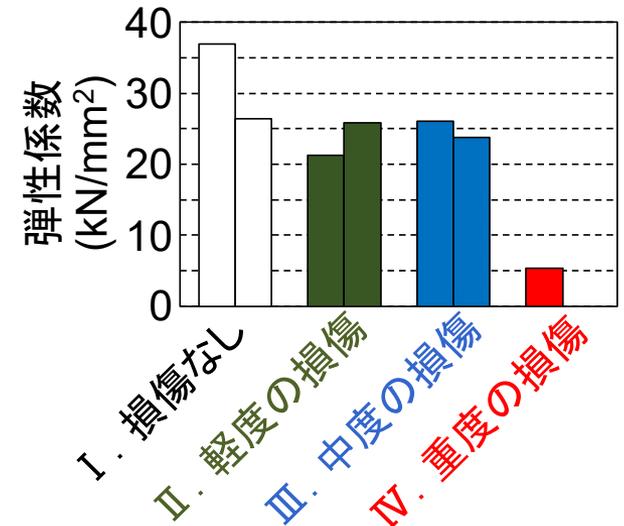
試験結果

「IV. 重度の損傷」は圧縮強度, 弾性係数
ともに大幅に低下している。

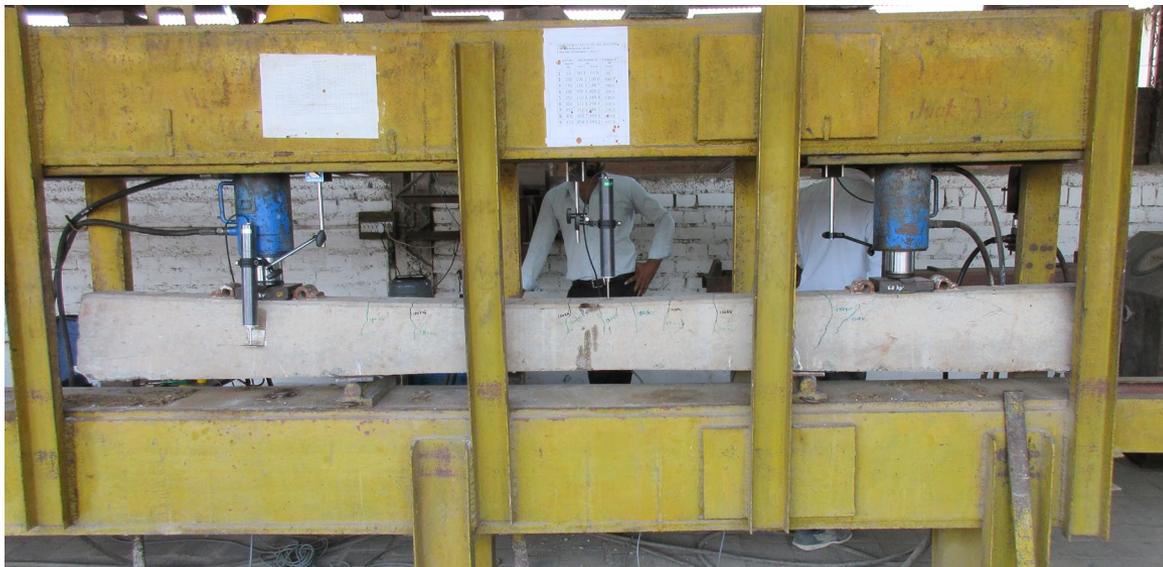
曲げ試験の様子
(普段は品質管理
に使用)

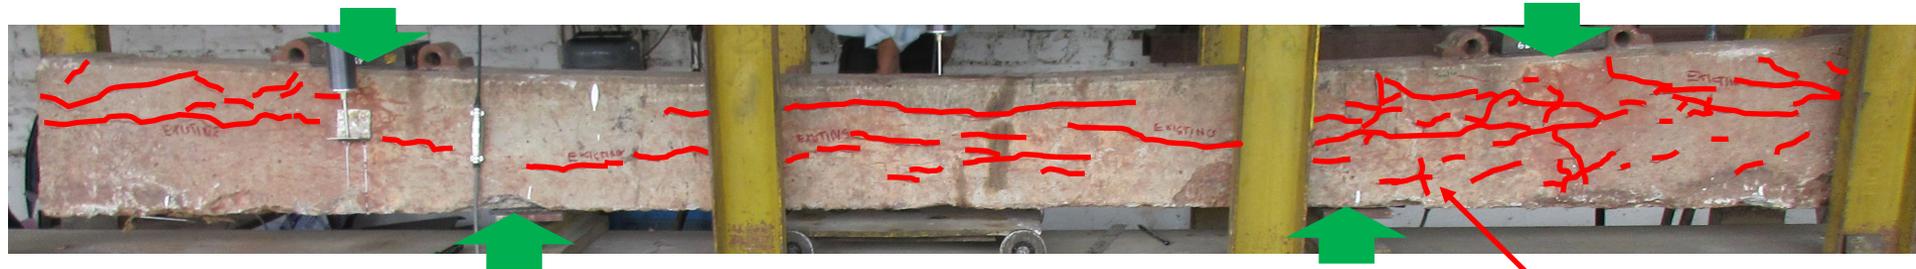
載荷前

支点

既存のひび割れ

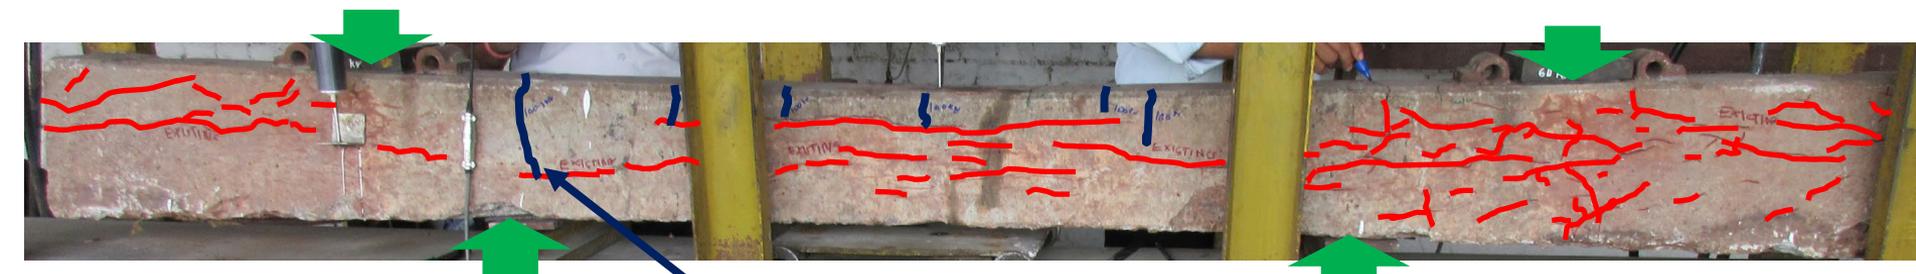
$P=100\text{ kN}$

載荷によるひび割れ

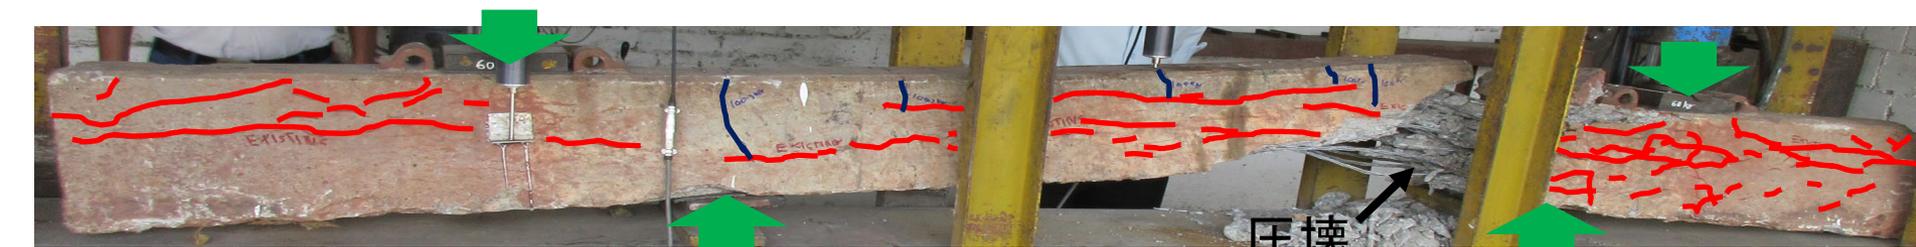
ピーク荷重後

圧壊

「IV. 重度の損傷」 → 曲げ圧縮破壊により終局

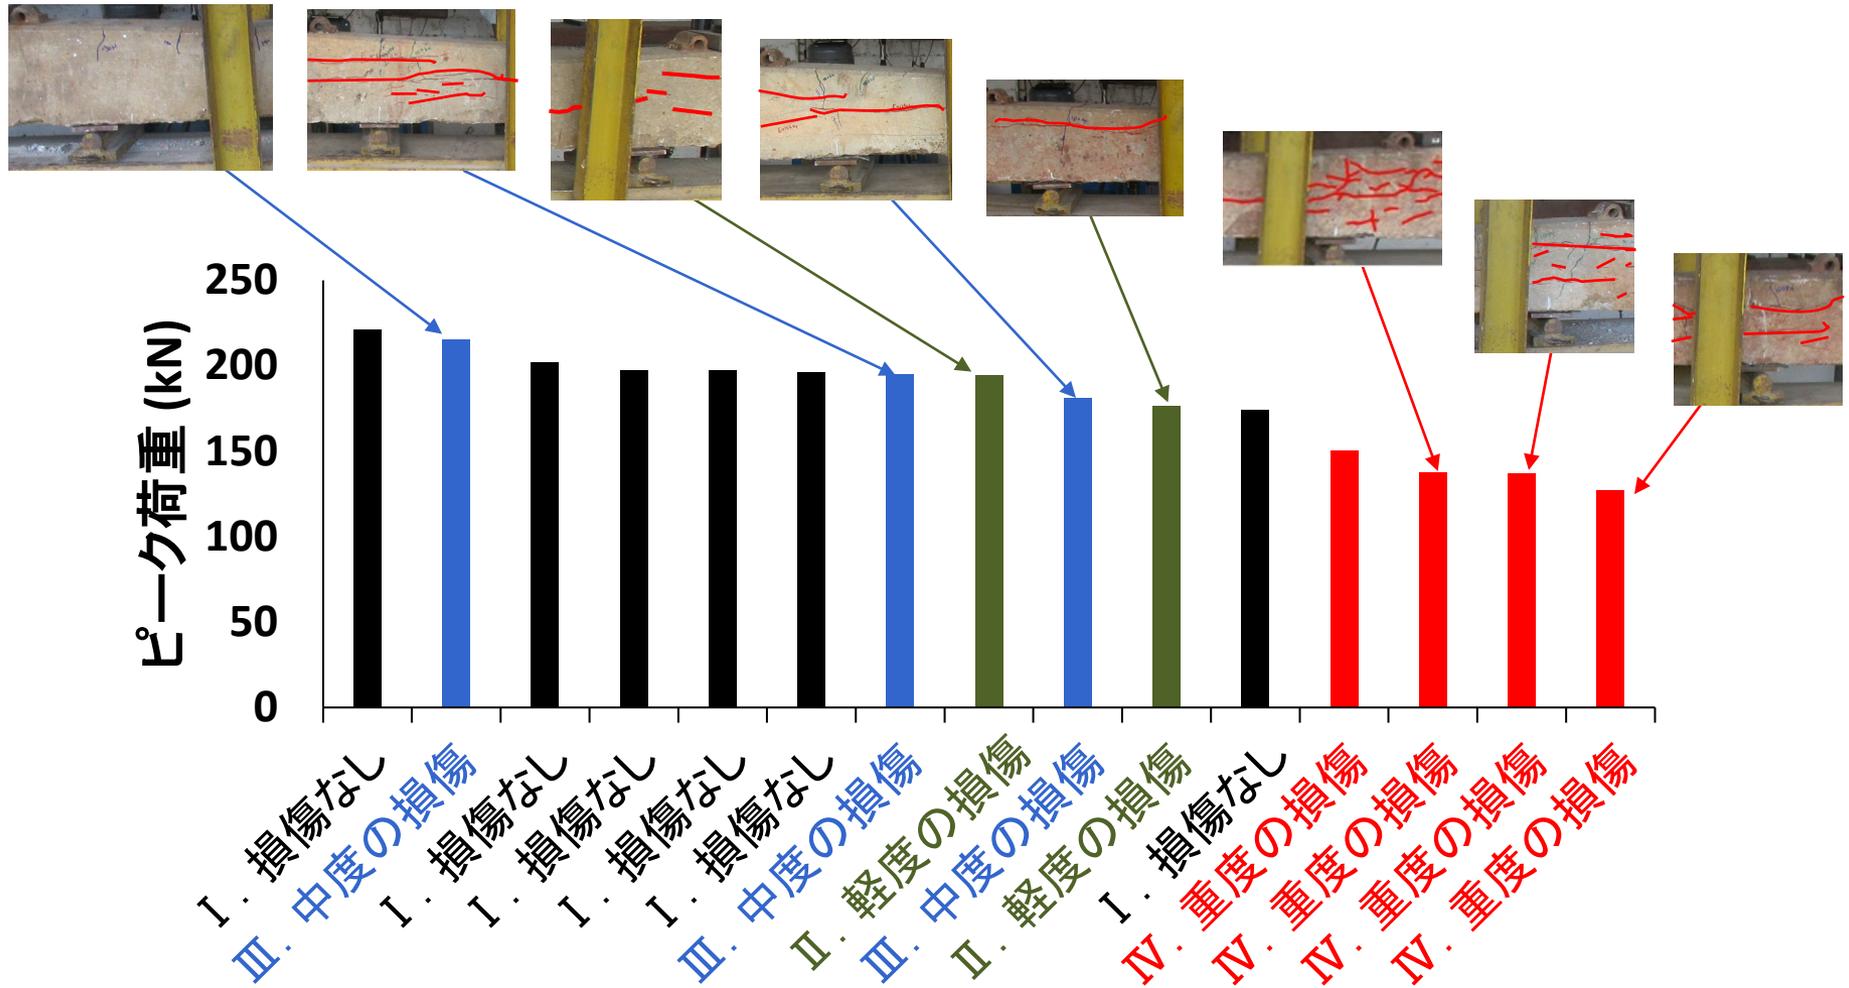
軸方向ひび割れの本数が多いほど、耐力が低下する傾向
ひび割れが多い⇔膨張量が大きい⇔耐力低下

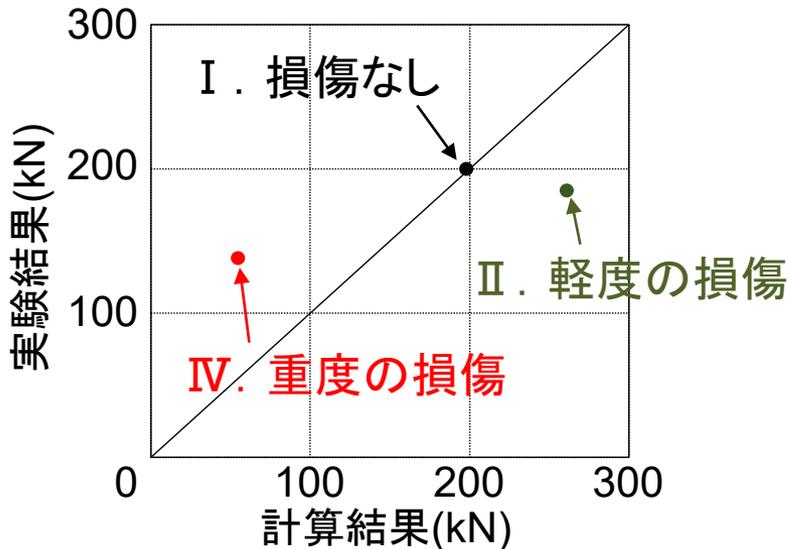
「IV. 重度の損傷」に対して、計算結果は過小評価する傾向にある。
 (マクロなひび割れを含まないコア部の強度で計算しているにもかかわらず)
