令和2年度 北海道土木技術会 コンクリート研究委員会
技術発表会

塩害によりPC鋼材が破断した道路橋の 構造性能評価に関する一考察

(株)北未来技研 朝倉 啓仁

令和2年11月2日(月) 於)ホテルモントレエーデルホフ札幌

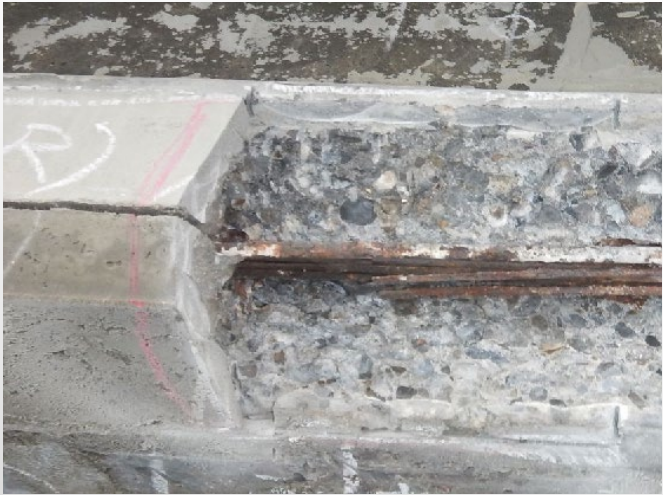
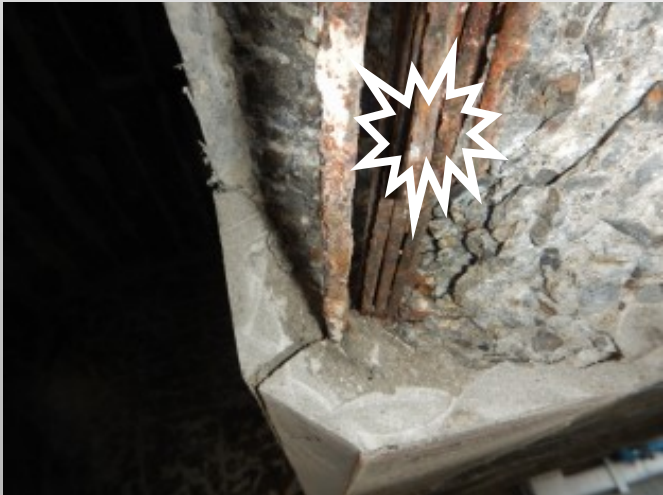
はつり調査状況	写真解説

<p>G3桁下フランジ下面より見上げた写真 断面修復部に生じたひびわれとはつり後の状況写真</p>

年度（経年）	補修履歴（主にPCT桁の橋体工に着目）
1956 (0)	上り線完成
1976 (20)	G2、G3桁 鋼板補強 G1～G5桁 エポキシ樹脂塗装(FRP)
2002 (46)	G2、G3桁 鋼板補強 再設置 G1～G5桁 エポキシ樹脂塗装(FRP) 再設置
2012 (56)	G2、G3桁 鋼板補強 撤去 G1～G5桁 FRP撤去、断面修復、表面含浸材塗布(シラン系、鉄筋腐食抑制効果有)
2016 (60)	橋梁定期点検 「…、次回点検まで放置すれば、鋼材腐食の進行、破断により、橋梁の安全性が確保されない懸念がある」 「詳細調査を実施の上、塩害の進行に講じた措置が必要である」と診断
2018 (62)	補修設計業務内にて実橋載荷試験にて構造性能を評価(本報告)

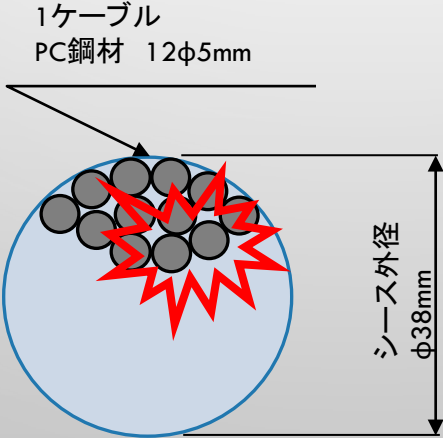
<p>1ケーブル PC鋼材 12φ5mm</p> <p>シース外径 φ38mm</p>	<p>上記写真のはつり小口面の拡大写真</p> <ul style="list-style-type: none">・シース消滅・PC鋼線φ5mm 腐食と破断・PC鋼線群、軸方向鉄筋を經由して表面に到達する腐食ひびわれ

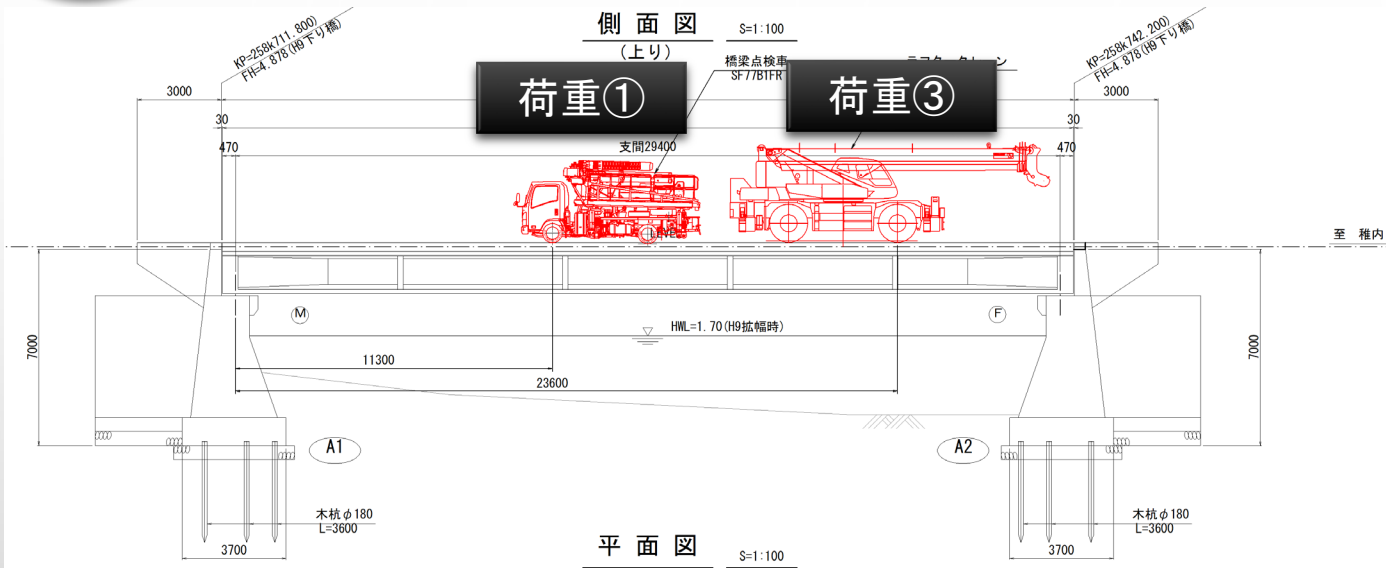
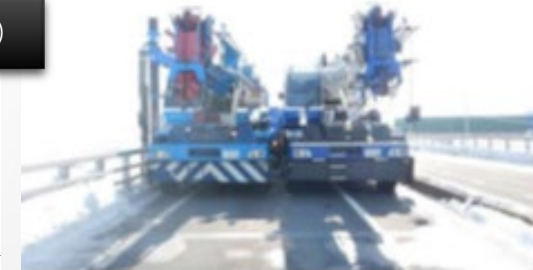
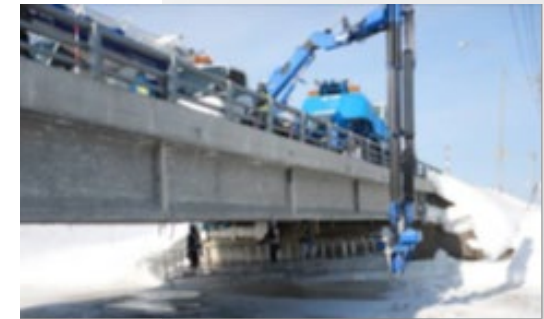
4.1 実橋載荷試験

荷重① 荷重②

載荷順	車両総重量(軸重によりM算出)	
荷重①	橋梁点検車	W=7.8ton
荷重②	ラフタークレーン50ton吊	W=35.8ton
荷重③	ラフタークレーン25ton吊	W=25.6ton
荷重④	ラフタークレーン25ton吊	W=25.6ton

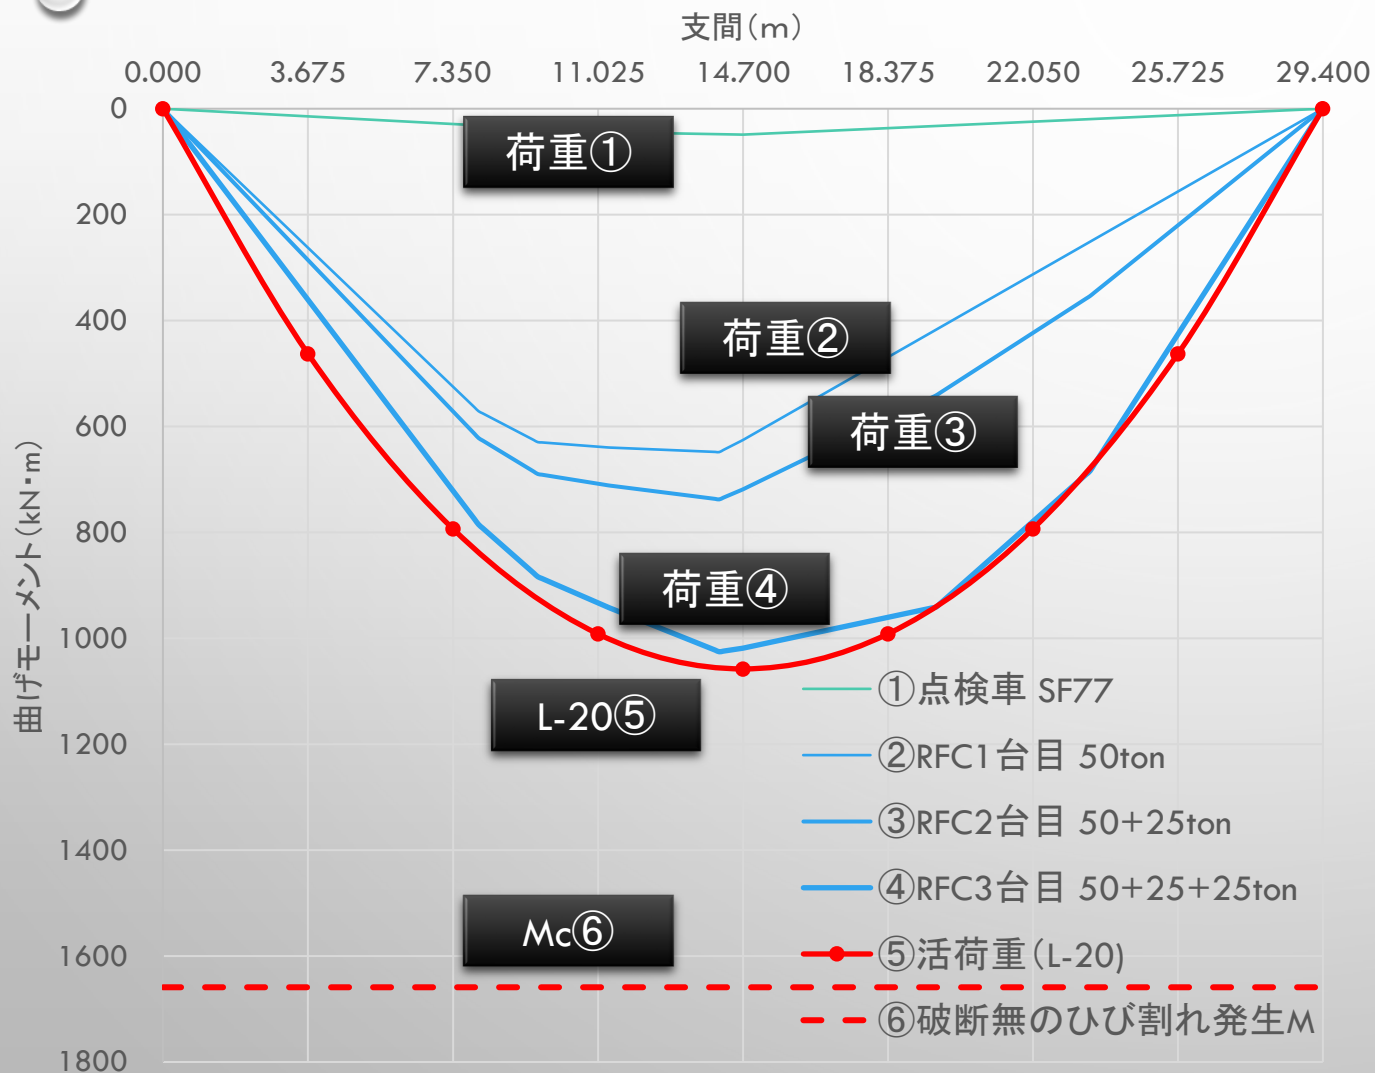
STEP1 載荷重によるM(G2)

発生Mで曲げひび割れが生じた場合のPC鋼材破断率 (事前に計算)

載荷順	発生M (kN・m)	PC鋼材破断率 (%)	載荷試験結果 (G2桁に着目)
荷重①	49 (0.05)	50.0	曲げひび割れの発生は確認されなかった。
荷重①②	626 (0.59)	32.1	
荷重①②③	719 (0.68)	29.2	
荷重①②③④	1018 (0.96)	19.9	
L-20⑤	1058 (1.00)	18.6	曲げひび割れ発生と仮定 PC鋼材破断率約 19%
Mc⑥	1658 (1.57)	0.0

L-20設計荷重に対して発生Mで96%までの載荷を計画
