活用事例①：凍害により材料劣化が生じた橋梁下部工（橋脚）の評価事例

構造形式：2 径間単純非合成鋼鈹桁橋，張出し式 RC 橋脚
 橋 長：50.0m， 支間長：2@24.0m
 供用開始：1985 年（昭和 60 年）
 設計基準：昭和 55 年道路橋示方書
 環境条件：積雪寒冷地に架橋された国道橋
 スパイクタイヤの使用規制に伴い，1991 年から凍結防止剤が本格的に散布
 使用材料：AE 普通ポルトランドセメント（下部工）
 交差条件：河川（桁下空間の利用なし）

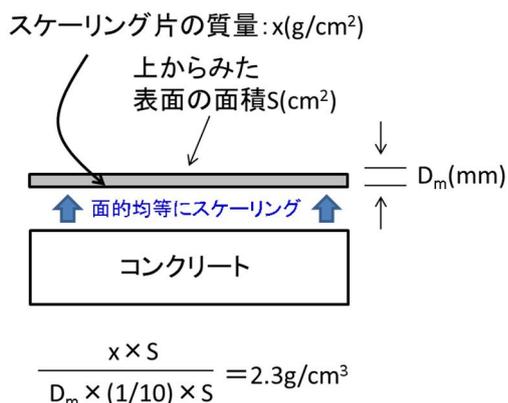
図 4.1 スケーリングが表面全域にわたって均等に発生した状態の概念図

安全側に評価するため、スケーリングが表面全域で均等に発生しているものと仮定すると、スケーリング量と剥離度の関係は図 4.1 より、式 (4.3) で表せる。

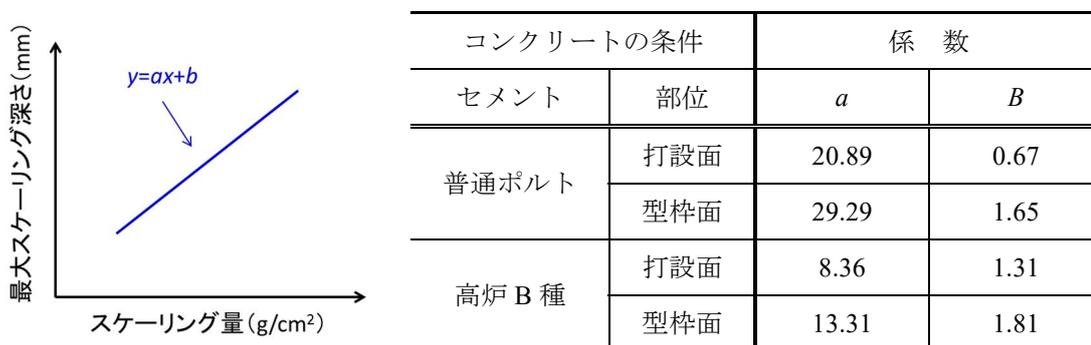
図 4.3 スケーリング量と最大スケーリング深さの関係の概念³⁾

既往³⁾は、スケーリング量と最大スケーリング深さの関係について調べ図 4.3 に示す概念のグラフを得ている。一般に高炉セメント B 種を使用すると、普通ポルトランドセメントを使用した場合よりも面的広範にスケーリングが発生しやすい傾向にある。

安全側に評価するため、鋼材露出の評価は、最大スケーリング深さで行うこととした。

式(4.3)より剥離度からスケーリング量, 図 4.3 (「普通ポルトランドセメント」, 「型枠面」)よりスケーリング量から最大スケーリング深さを調べ, 最大スケーリング深さが橋脚のかぶり厚である 100mm に達するまでの期間を予測した。
