# 北海道におけるコンクリートの 品質・耐久性向上に関する取組み

国立研究開発法人土木研究所 寒地土木研究所  
寒地保全研究グループ 耐寒材料チーム

## ②国土交通省における品質確保の試行工事

# 北海道における試行工事の取組み状況

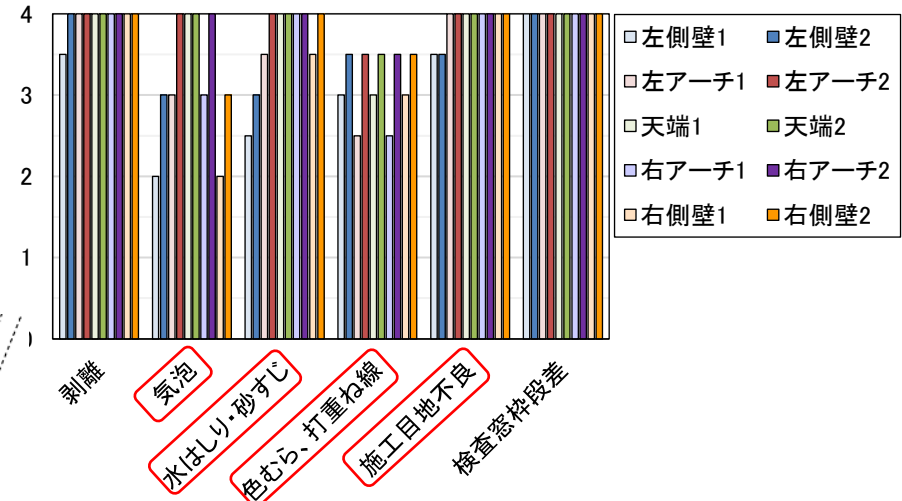
## 施工状況:(TRC-1P-2)

- ・要改善事項特になし
- ・ツインアーチフォーム工法(TAF工法)の採用、アクアカーテンによる養生

- ・アーチ下端から側壁部下部に**気泡**
    - はく離剤の塗布方法を人力から**自動**に(塗布量を均一に)、はく離剤の種類検討
  - ・左右アーチ部に斜めの**打重ね線**
    - 一つの打設口からの打設量を減らす(斜め打重ね線の防止)
- ↓
- ・側壁打設口の下にコンクリートが擦れて**剥離剤が流れた跡**、全体的に**バイブレータ跡**
  - ・継ぎ目目地部に不良充填箇所が散見
    - コンクリート打設方法の工夫、バイブレータのかけ方、タイミングの改善
